**„Przywrócenie własności użytkowych sieci
na terenach popowodziowych w Sandomierzu
zlokalizowanych wzdłuż ulic Baczyńskiego,
Bosmańskiej i Osiedla Vitrum”**

Zamawiający: Przedsiębiorstwo Gospodarki Komunalnej
i Mieszkaniowej Sp. z o.o.,
27-600 Sandomierz, ul. Przemysłowa 12,

Przedmiotem niniejszego opracowania jest ocena stanu technicznego kanalizacji o średnicach Dn200, Dn250 i Dn300 w ulicach Bosmańskiej, Baczyńskiego i Portowej oraz określenie możliwych sposobów naprawy/ renowacji.

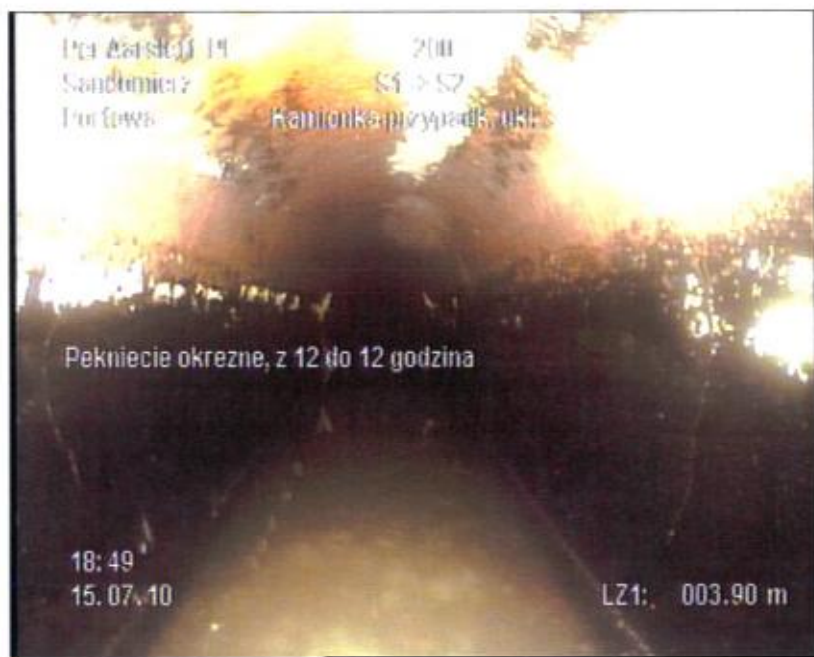
Zdjęcie: 1_2A
 3,9m, Pęknięcie okrężne, z 12 do 12 godzina

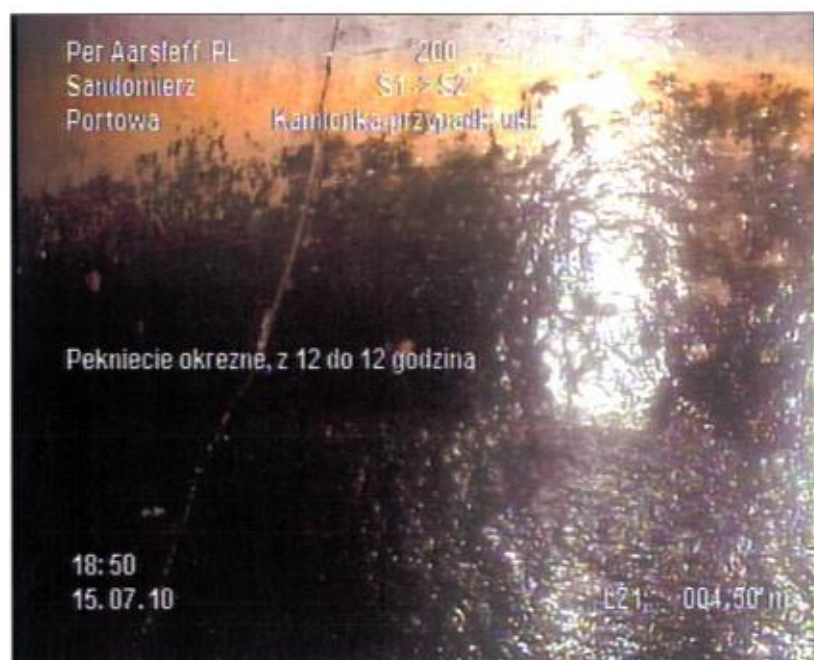
Zdjęcie: 1_3A
 4,5m, Pęknięcie okrężne, z 12 do 12 godzina

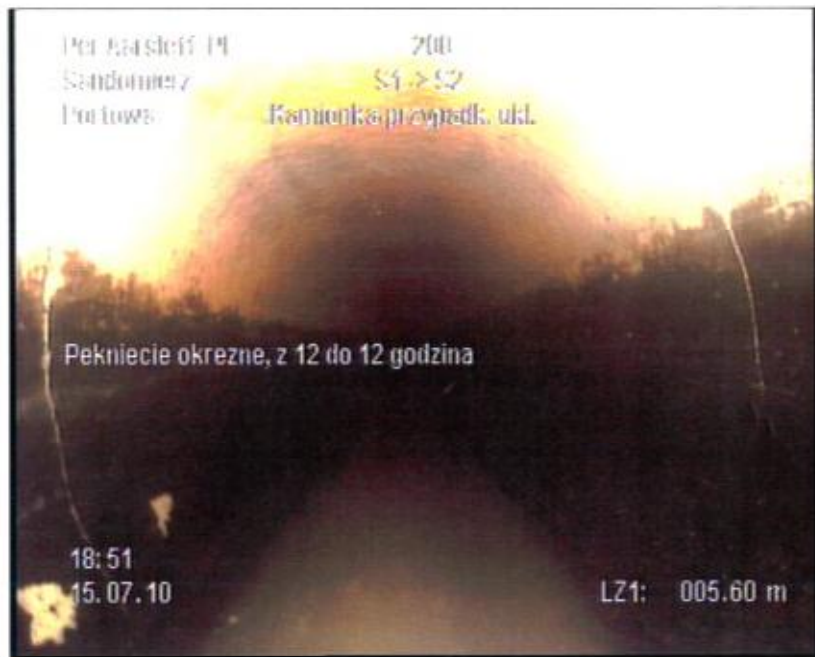
Zdjęcie: 1_4A
 5,6m, Pęknięcie okrężne, z 12 do 12 godzina

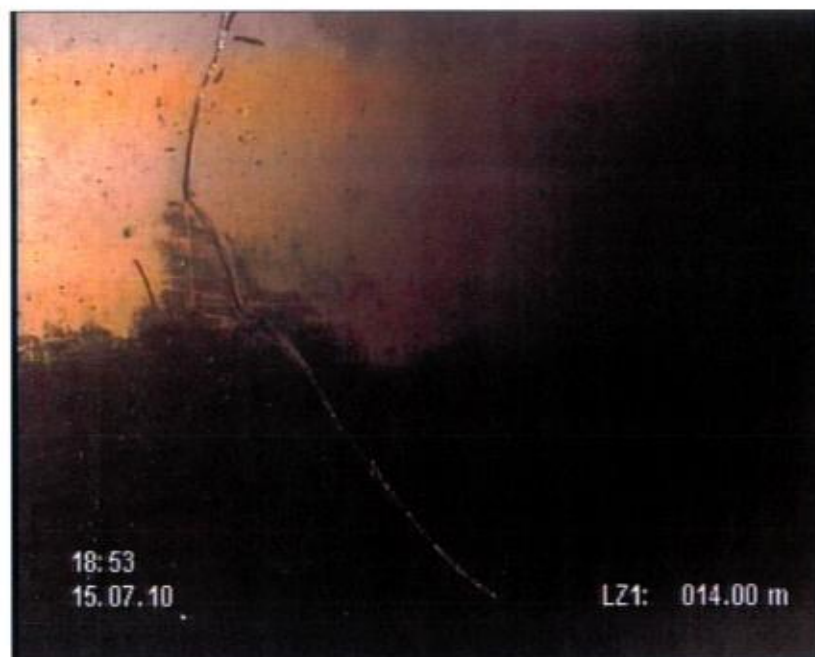
Zdjęcie: 1_5A
 14m, Pęknięcie okrężne, z 12 do 12 godzina

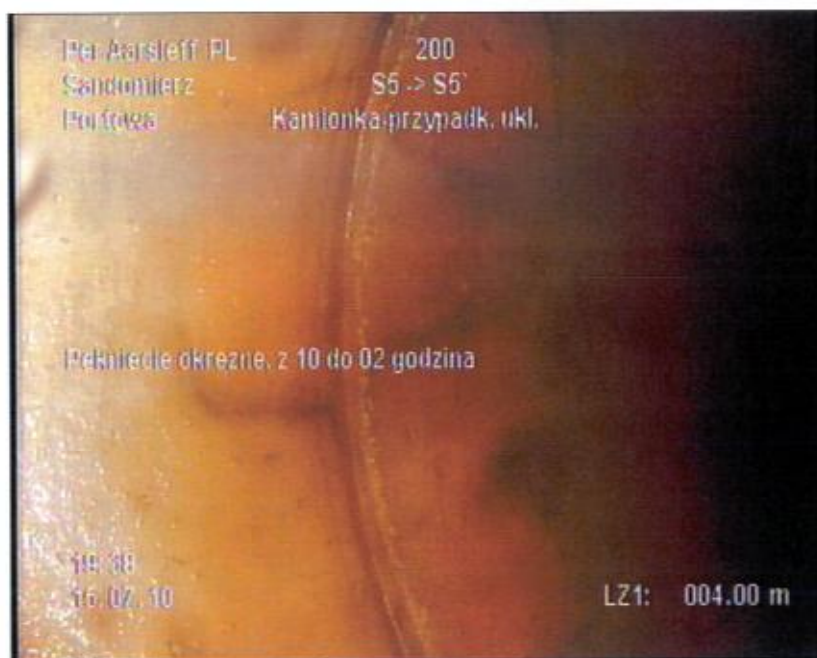
Zdjęcie: 5_2A
4m, Pęknięcie okrężne, z 10 do 02 godzina

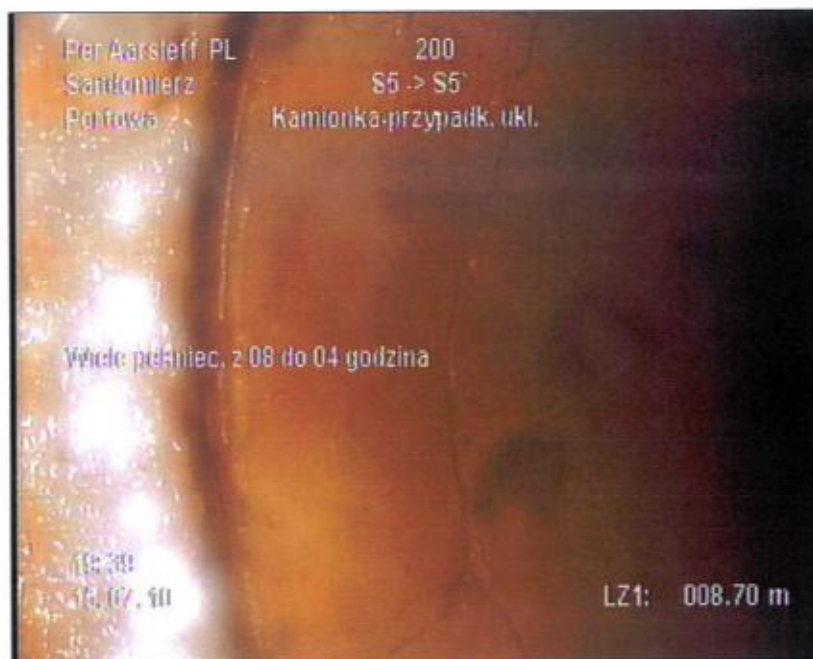
Zdjęcie: 5_3A
8,7m, Wiele pęknięć, z 08 do 04 godzina

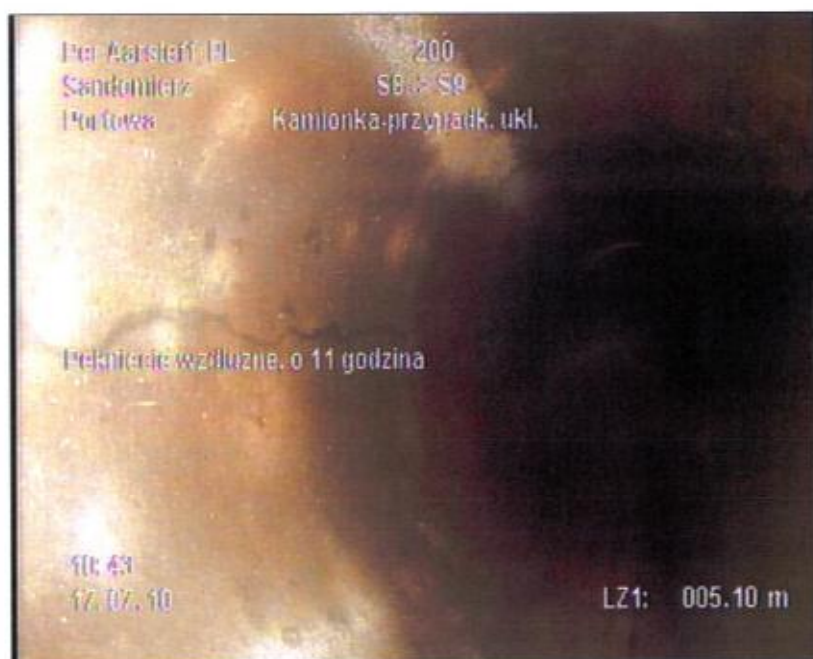
Zdjęcie: 7_3A
 5,1m, Pęknięcie wzdłużne, o 11 godzina

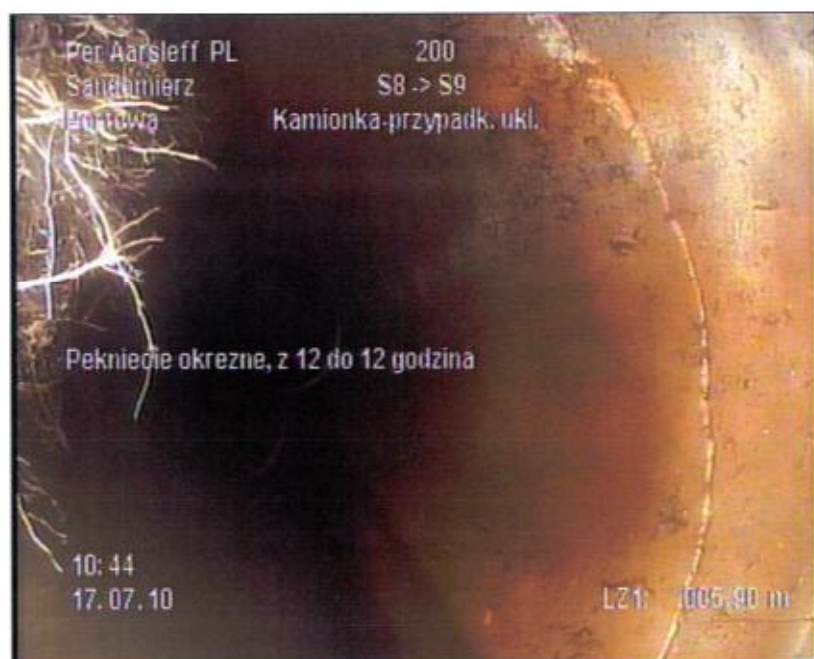
Zdjęcie: 7_5A
 5,9m, Pęknięcie okrężne, z 12 do 12 godzina

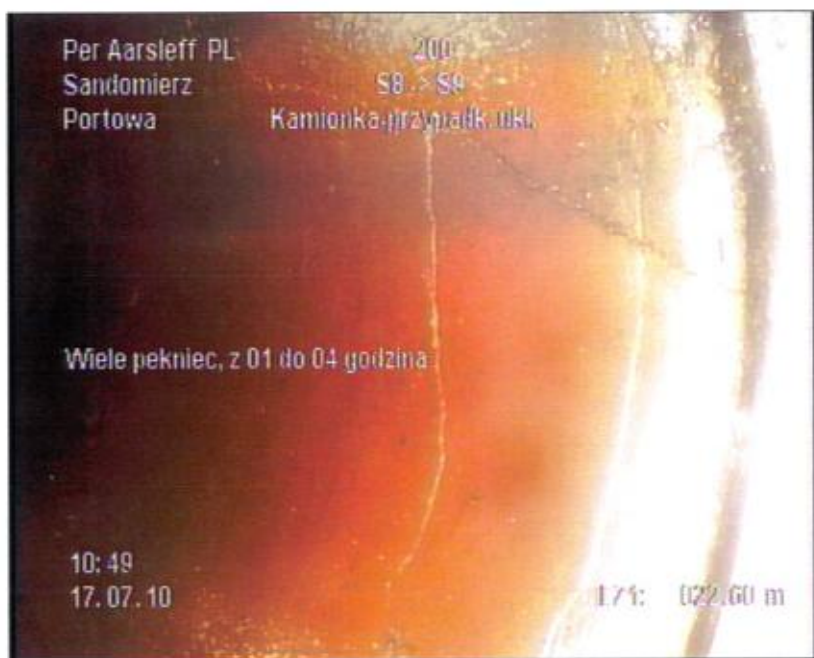
Zdjęcie: 7_10A
 22,6m, Wiele pęknięć, z 01 do 04 godzina

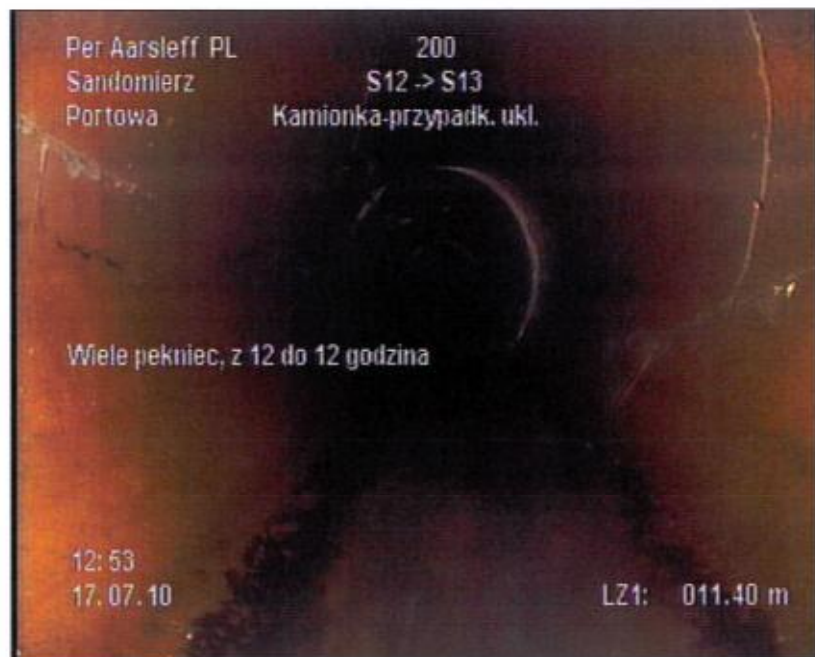
Zdjęcie: 11_5A
11,4m, Wiele pęknięć, z 12 do 12 godzina

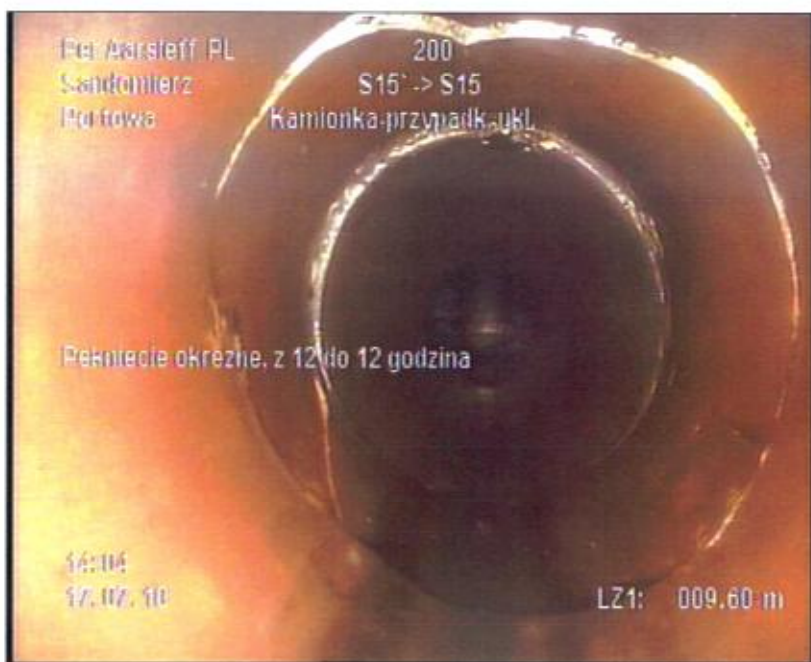
Zdjęcie: 14_5A
9,6m, Pęknięcie okrężne, z 12 do 12 godzina

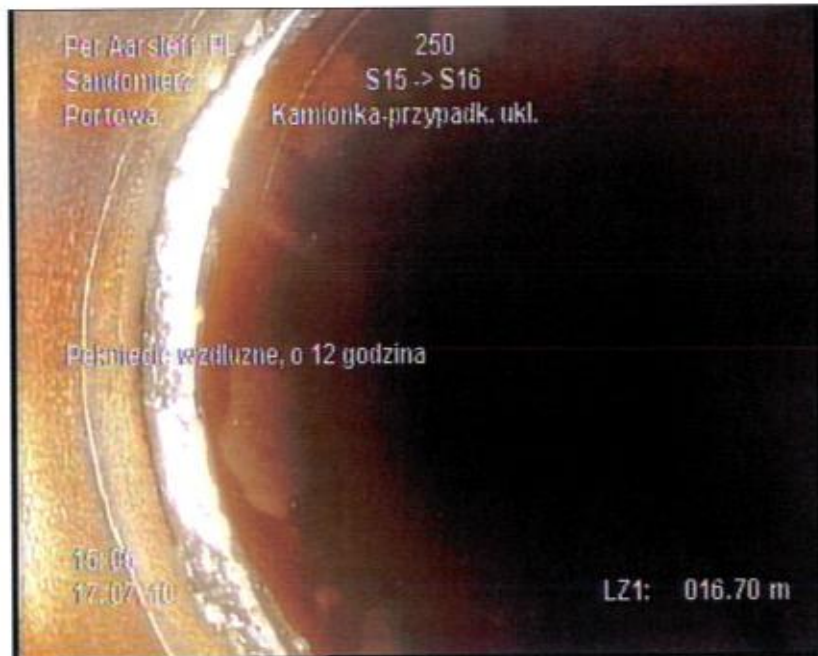
Zdjęcie: 15_2A
 16,7m, Pęknięcie wzdłużne, o 12 godzina

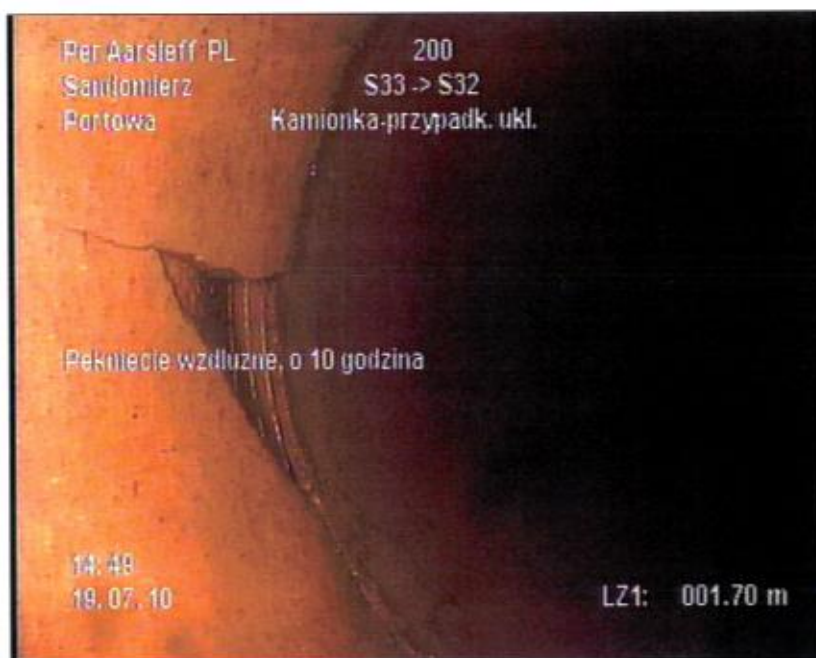
Zdjęcie: 17_2A
1,7m, Pęknięcie wzdłużne, o 10 godzina

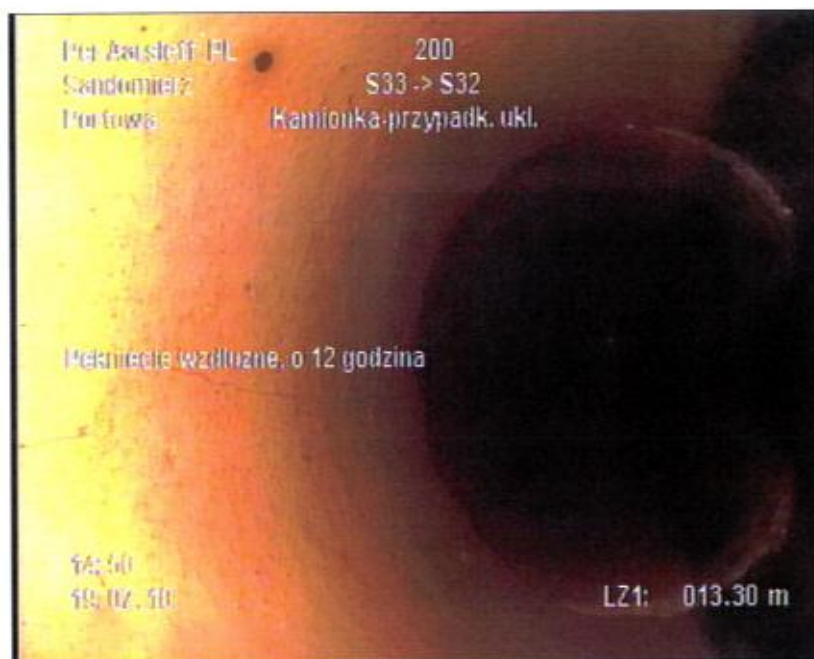
Zdjęcie: 17_3A
13,3m, Pęknięcie wzdłużne, o 12 godzina

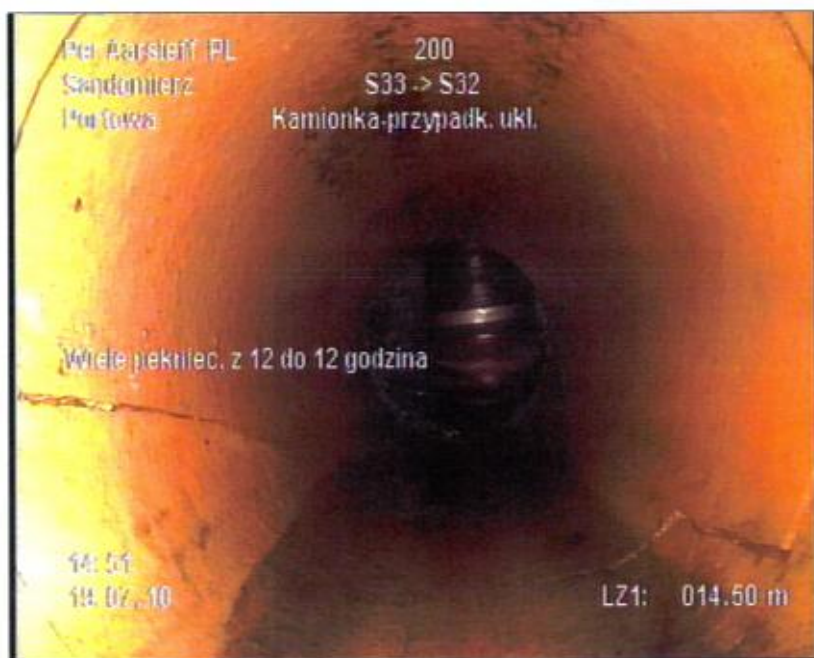
Zdjęcie: 17_4A
 14,5m, Wiele pęknięć, z 12 do 12 godzina

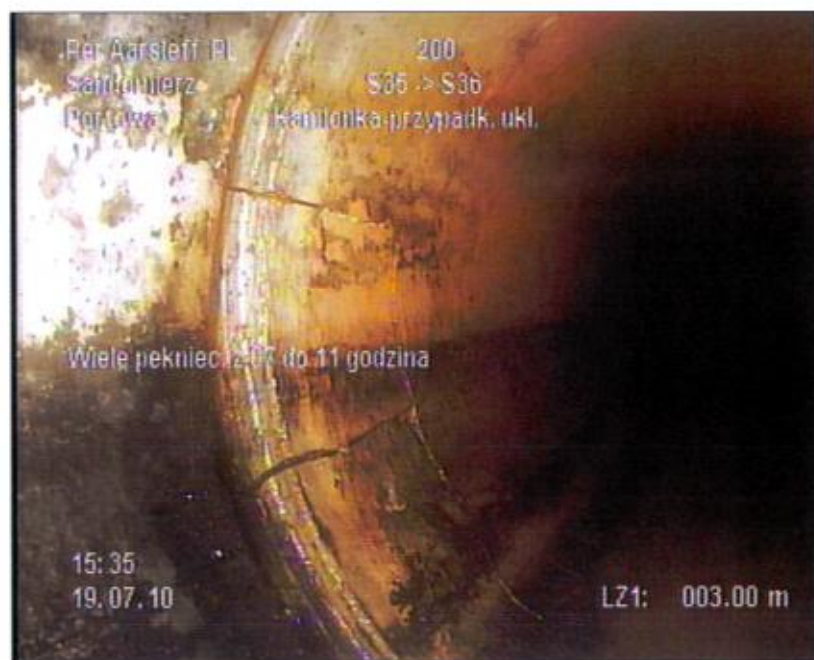
Zdjęcie: 19_3A
 3m, Wiele pęknięć, z 07 do 11 godzina

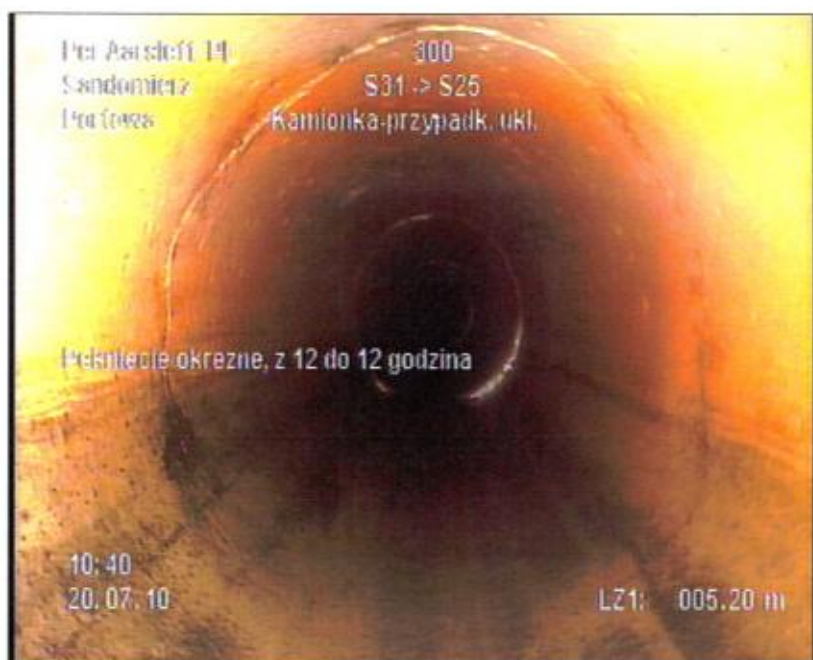
Zdjęcie: 20_3A
 5,2m, Pęknięcie okrężne, z 12 do 12 godzina

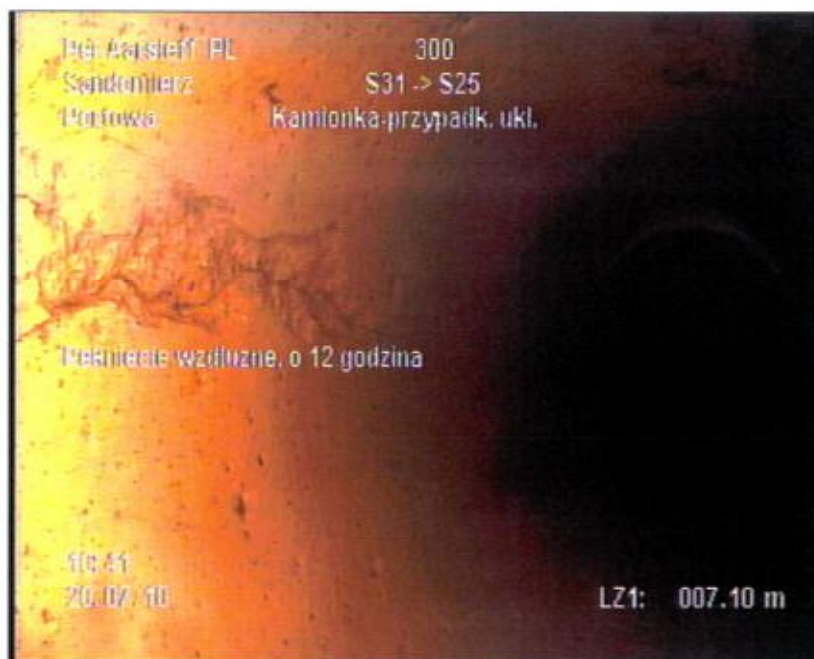
Zdjęcie: 20_5A
 7,1m, Pęknięcie wzdłużne, o 12 godzina

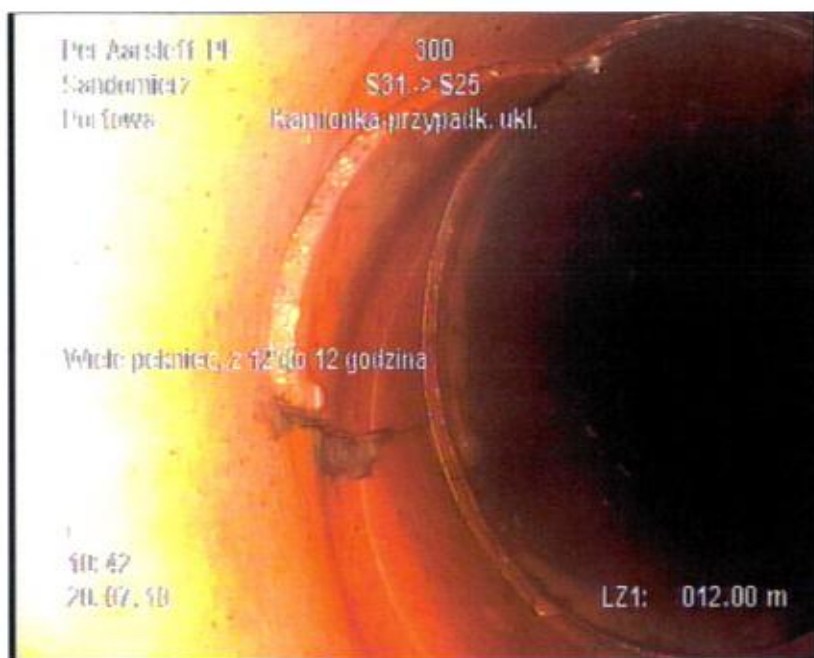
Zdjęcie: 20_6A
 12m, Wiele pęknięć, z 12 do 12 godzina

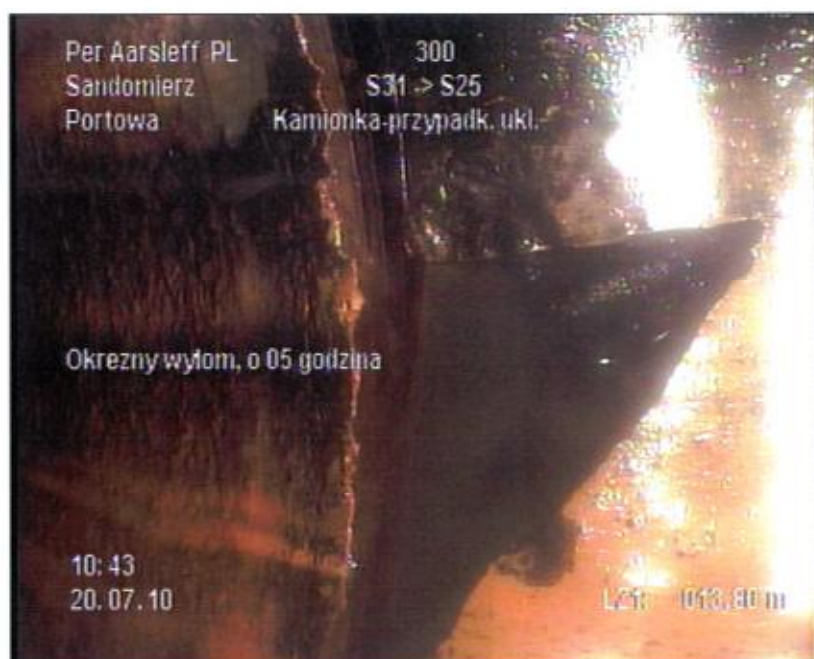
Zdjęcie: 20_7A
 13,8m, Okreżny wyłom, o 05 godzina

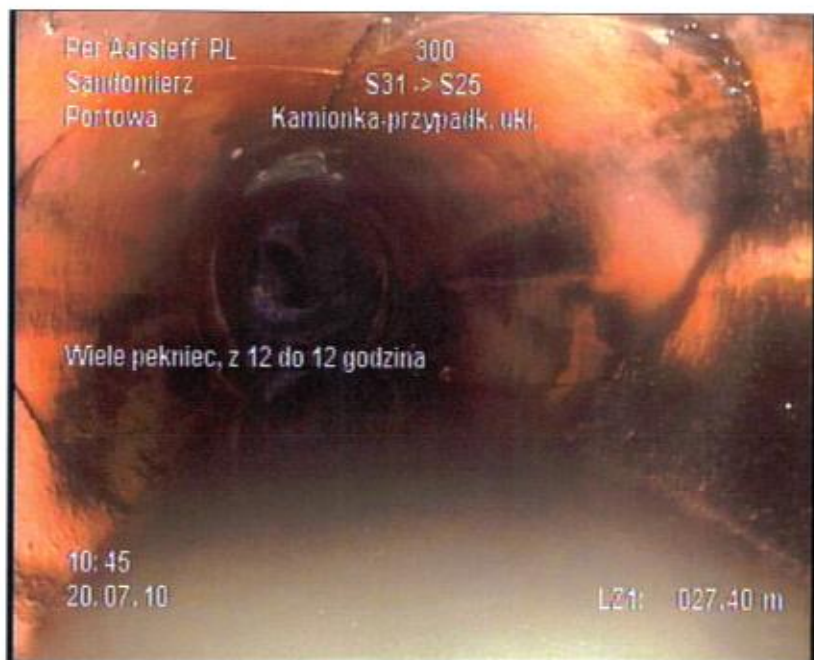
Zdjęcie: 20_9A
 27,4m, Wiele pęknięć, z 12 do 12 godzina

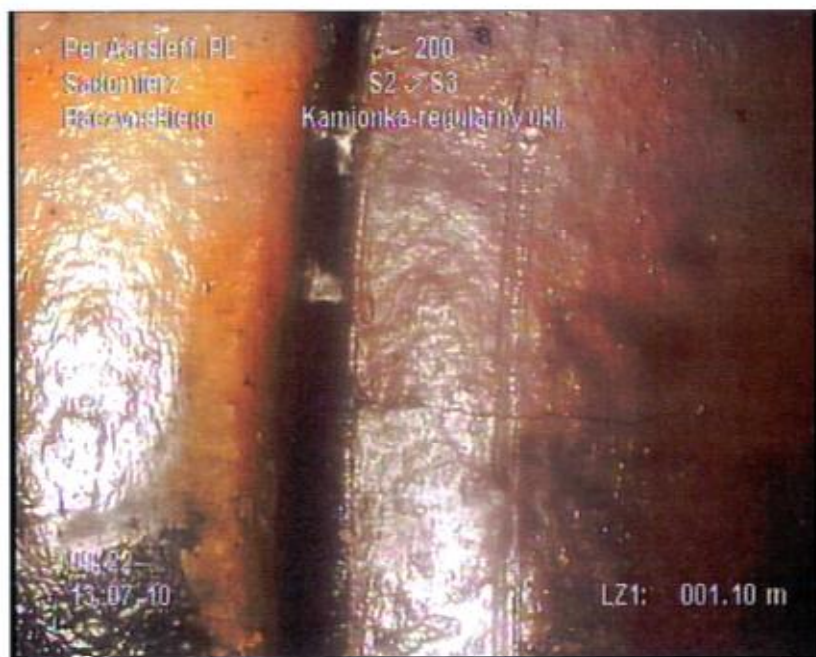
Zdjęcie: 2_1A
 1,1m, Pęknięcie wzdłużne, o 02 godzina

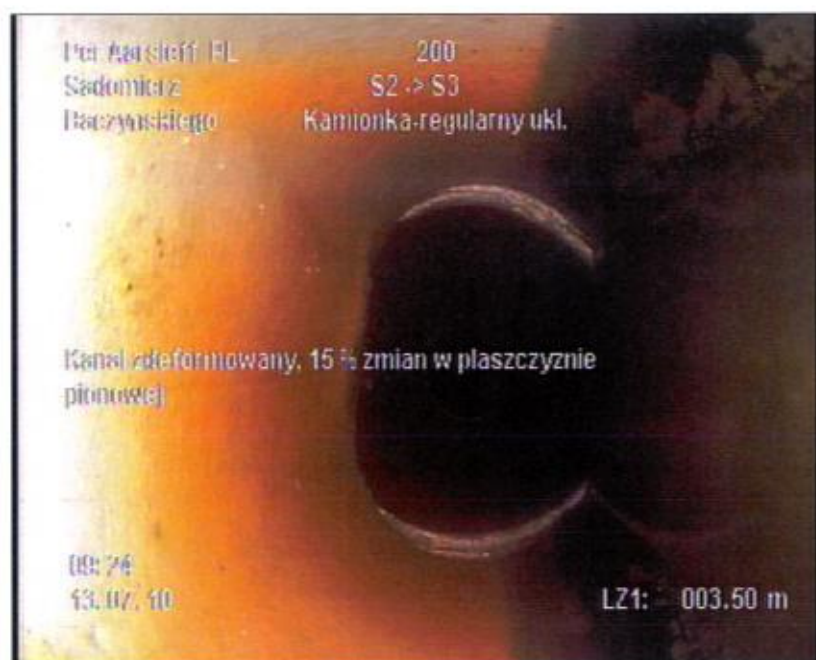
Zdjęcie: 2_3A
 3,5m, Kanał zdeformowany, 15 % zmian w płaszczyźnie pionowej

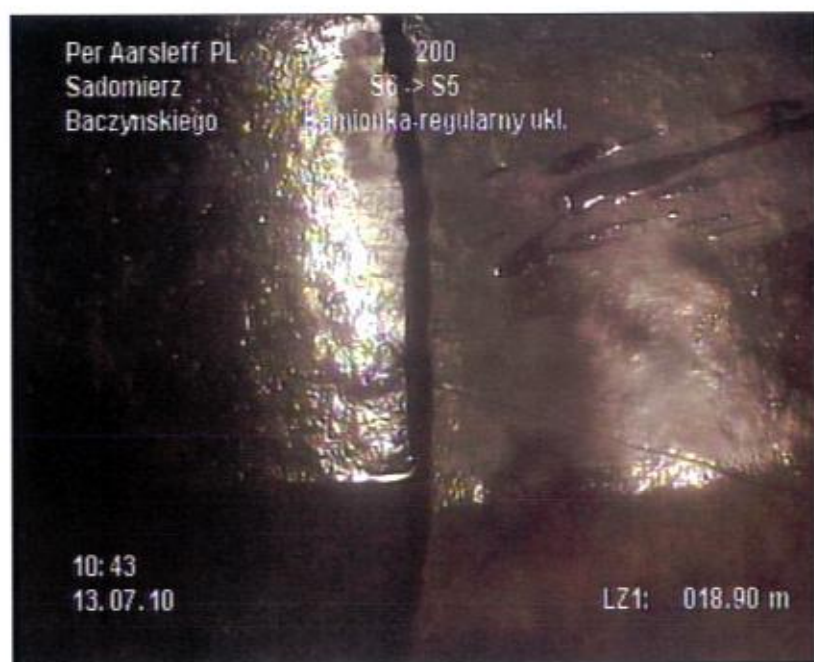
Zdjęcie: 5_3A
 18,9m, Okrężny wylom, z 12 do 12 godzina

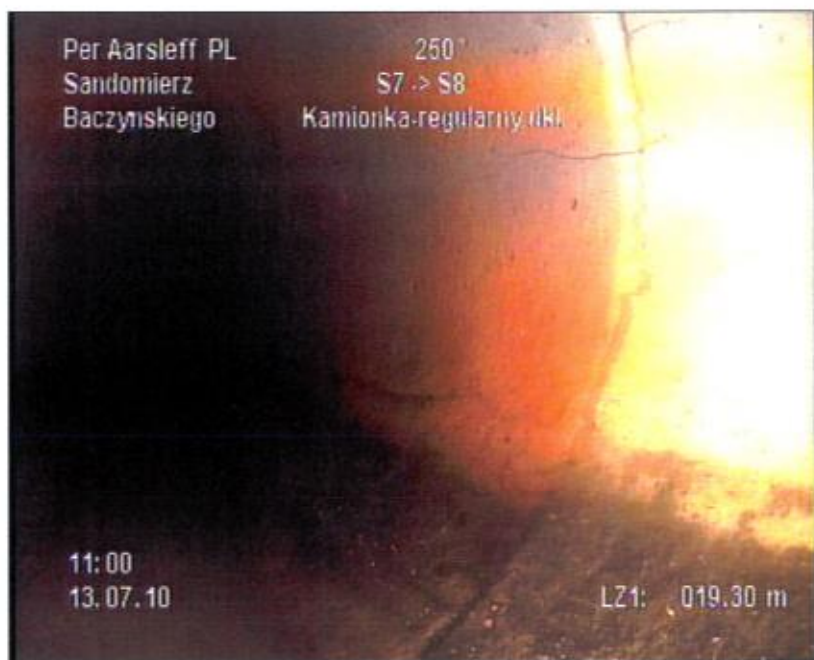
Zdjęcie: 7_3A
 19,3m, Wiele pęknięć, z 02 do 03 godzina

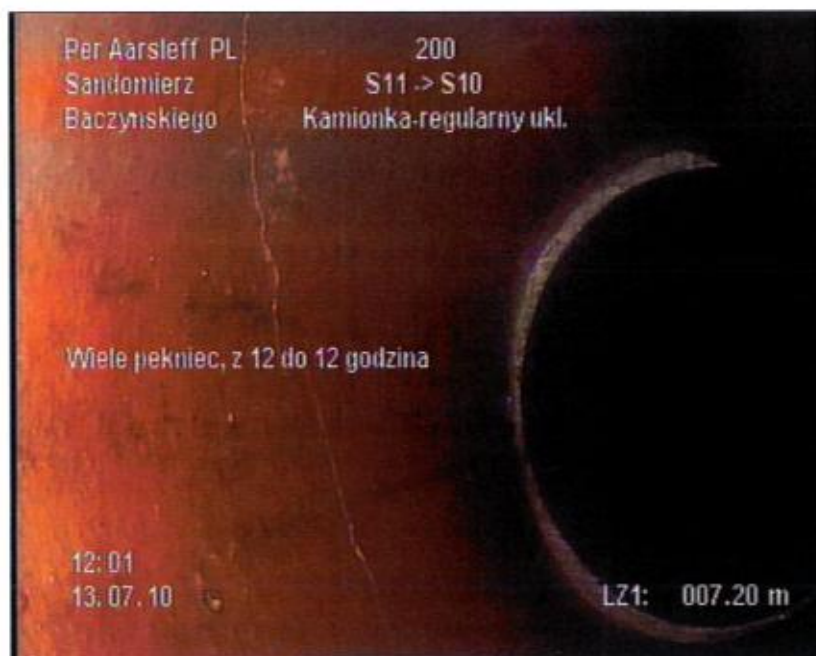
Zdjęcie: 9_4A
 7,2m, Wiele pęknięć, z 12 do 12 godzina

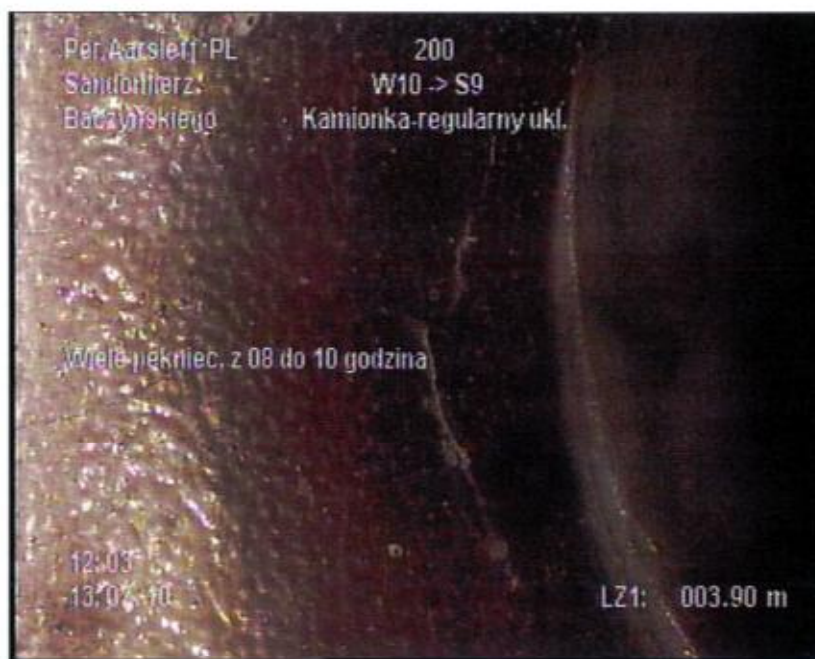
Zdjęcie: 10_2A
 3,9m, Wiele pęknięć, z 08 do 10 godzina

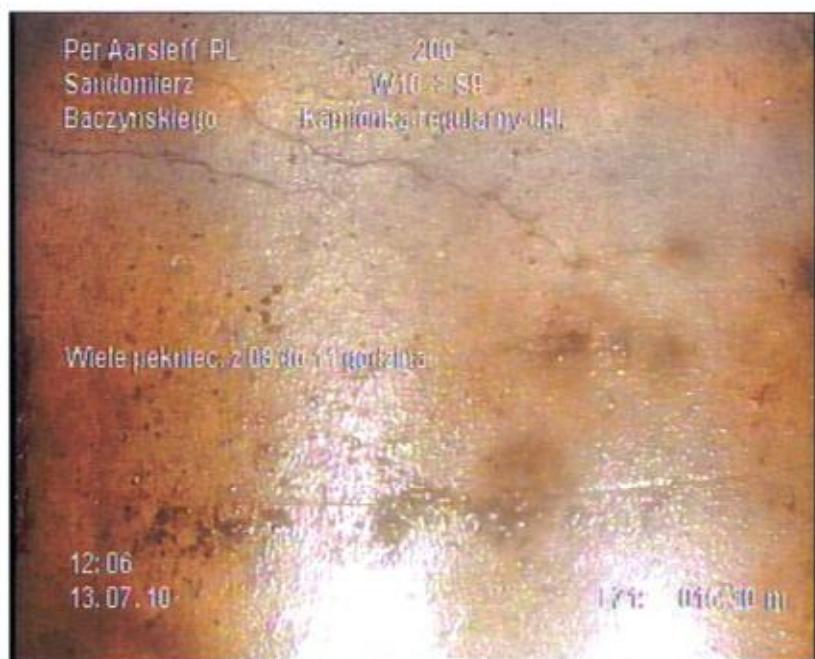
Zdjęcie: 10_3A
 15,3m, Wiele pęknięć, z 08 do 11 godzina

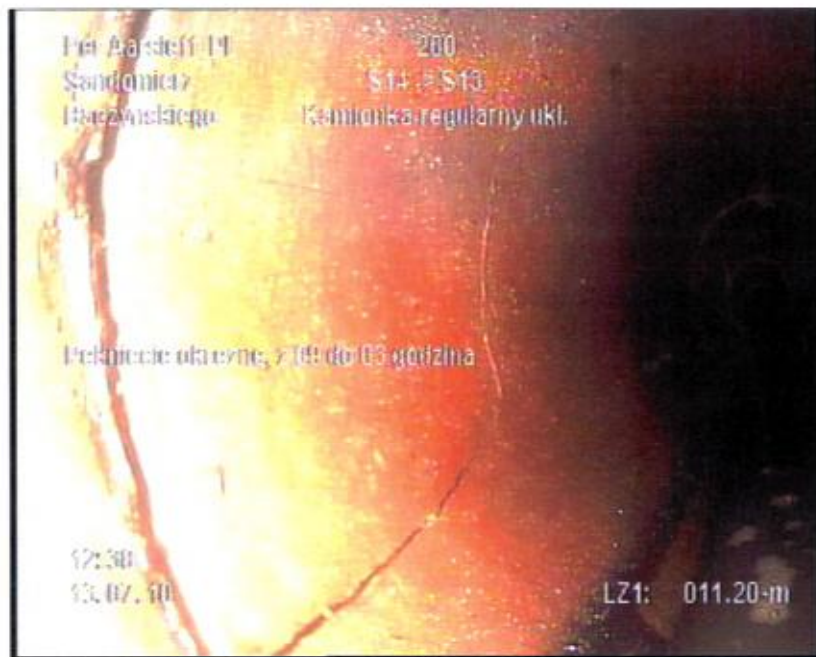
Zdjęcie: 11_2A
 11,2m, Pęknięcie okrężne, z 09 do 03 godzina

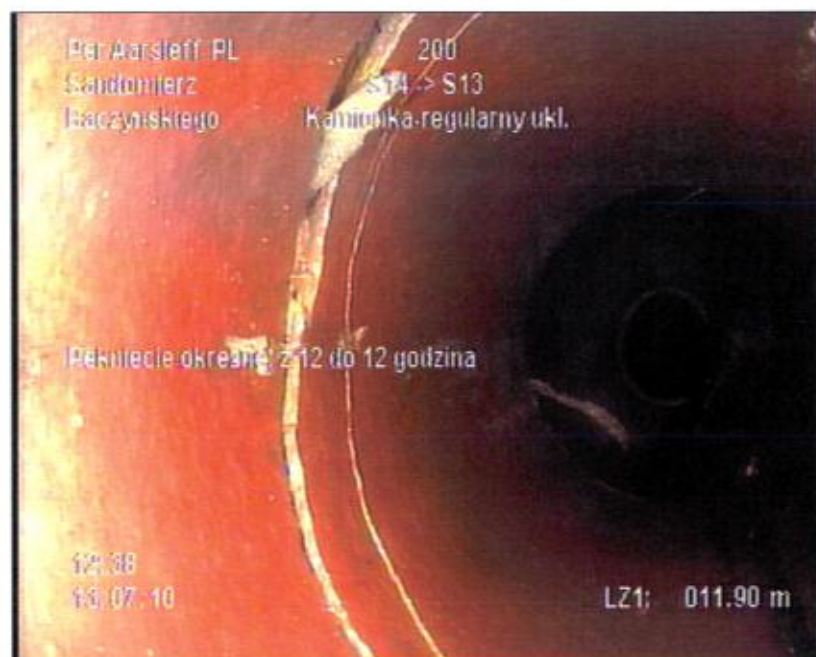
Zdjęcie: 11_3A
 11,9m, Pęknięcie okrężne, z 12 do 12 godzina

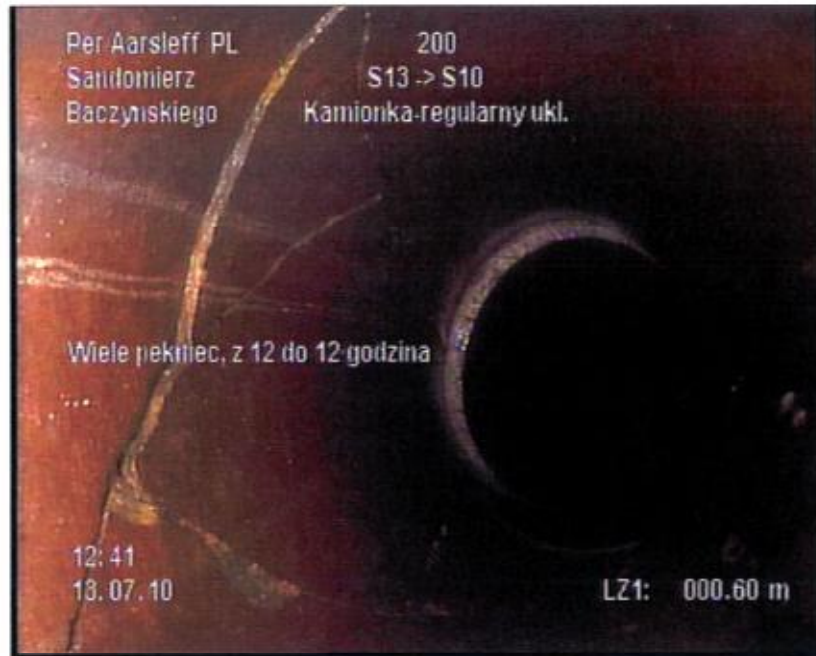
Zdjęcie: 12_2A
 0,6m, Wiele pęknięć, z 12 do 12 godzina

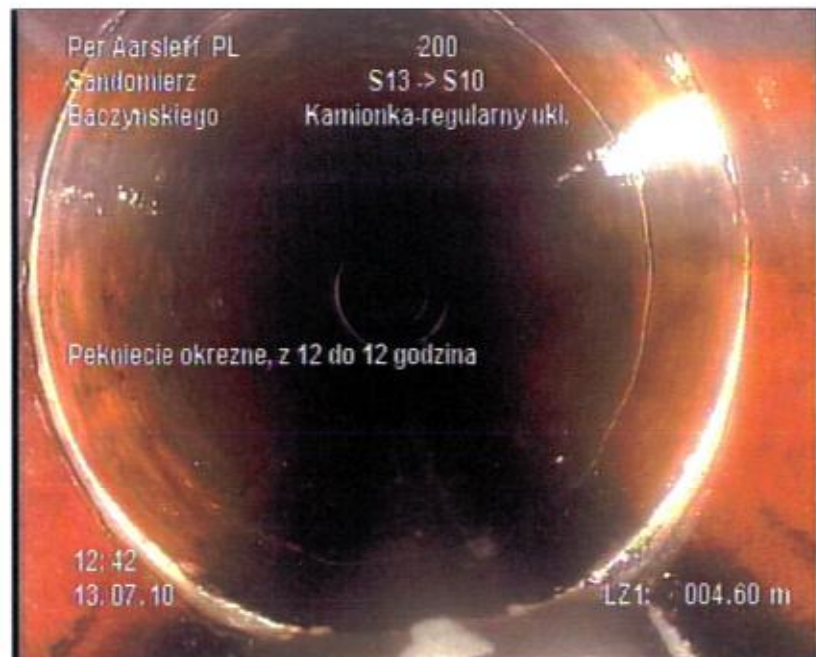
Zdjęcie: 12_3A
 4,6m, Pęknięcie okrężne, z 12 do 12 godzina

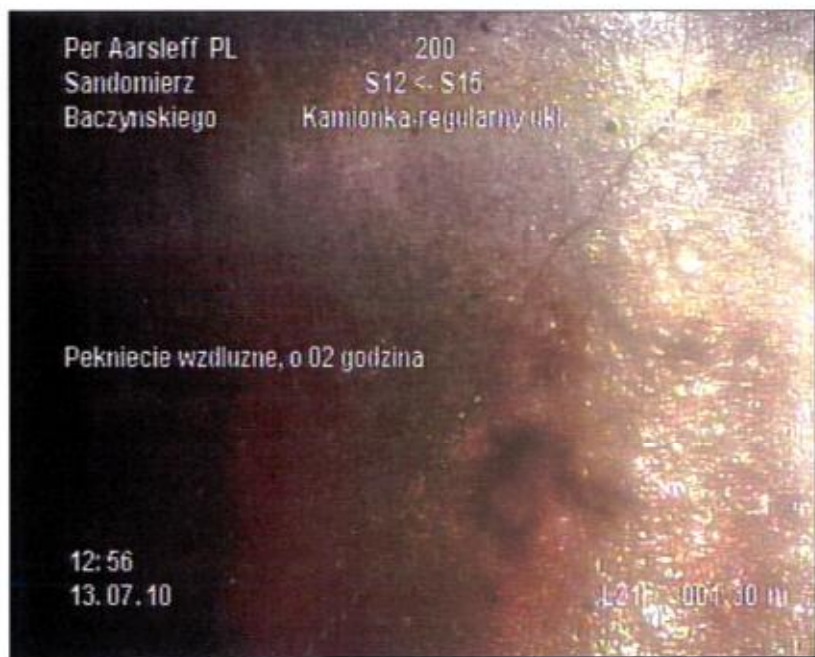
Zdjęcie: 13_2A
 1,3m, Pęknięcie wzdłużne, o 02 godzina

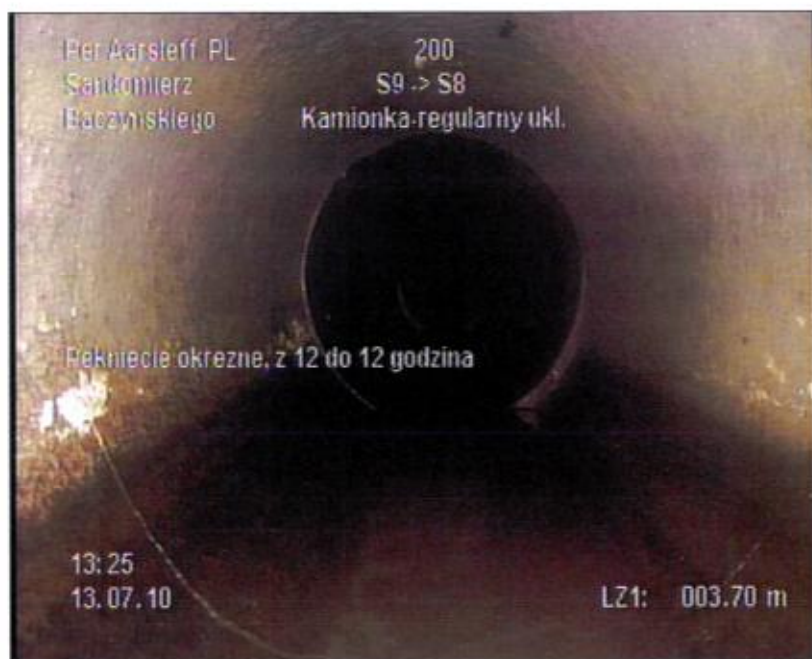
Zdjęcie: 15_3A
 3,7m, Pęknięcie okrężne, z 12 do 12 godzina

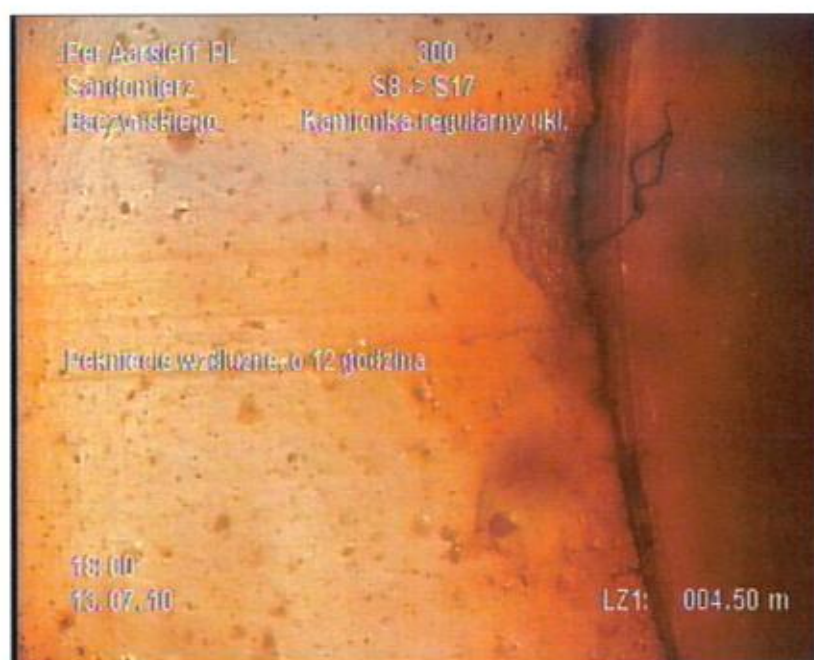
Zdjęcie: 16_3A
 4,5m, Pęknięcie wzdłużne, o 12 godzina

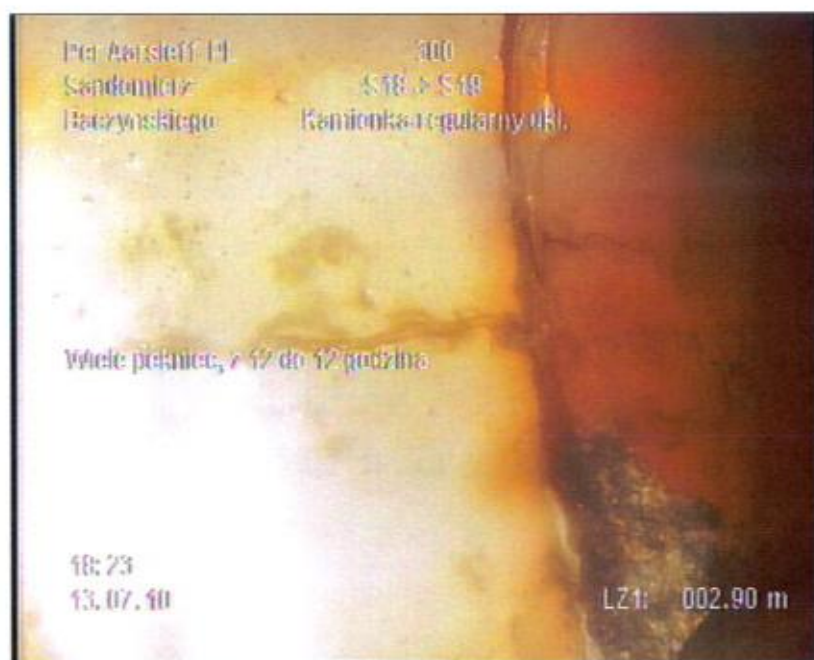
Zdjęcie: 18_3A
 2,9m, Wiele pęknięć, z 12 do 12 godzina

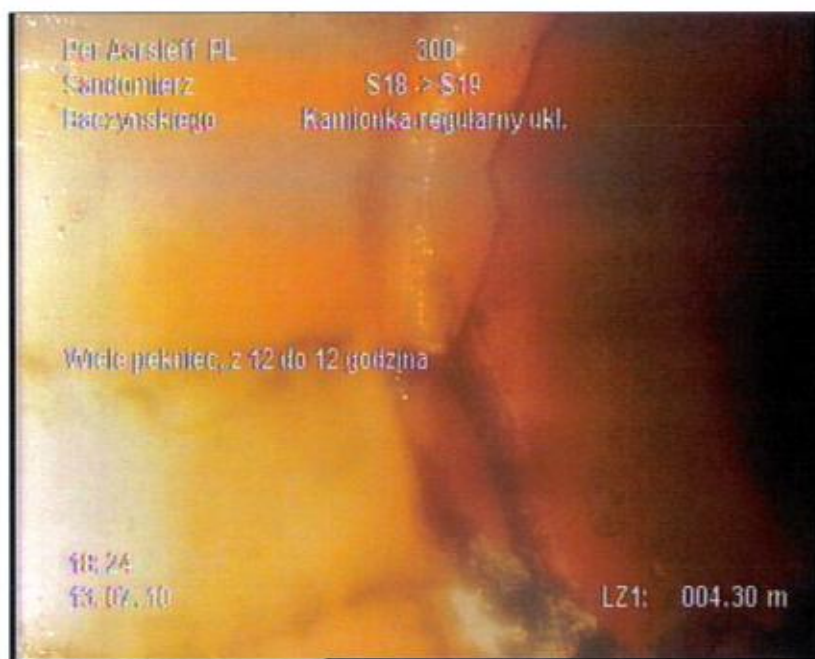
Zdjęcie: 18_4A
 4,3m, Wiele pęknięć, z 12 do 12 godzina

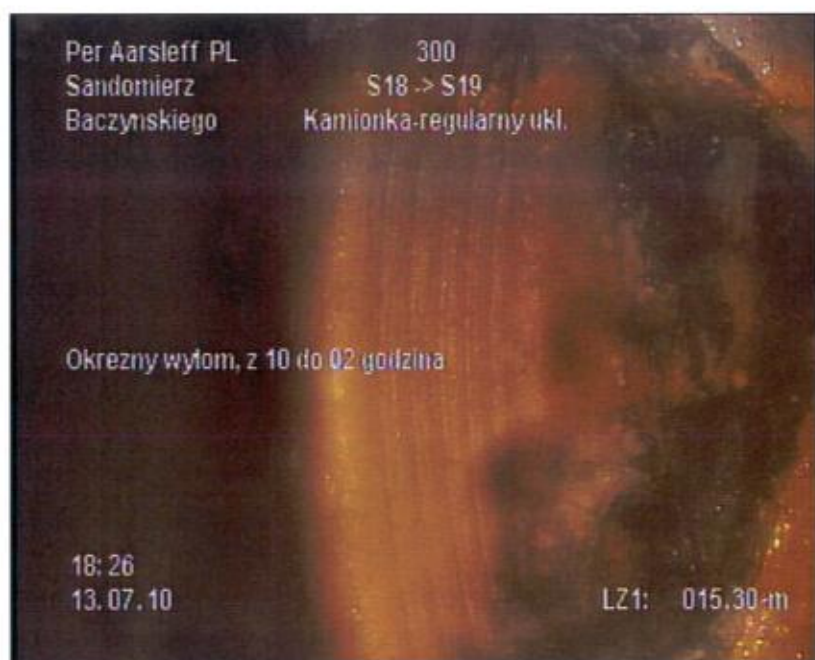
Zdjęcie: 18_5A
 15,3m, Okreżny wyłom, z 10 do 02 godzina

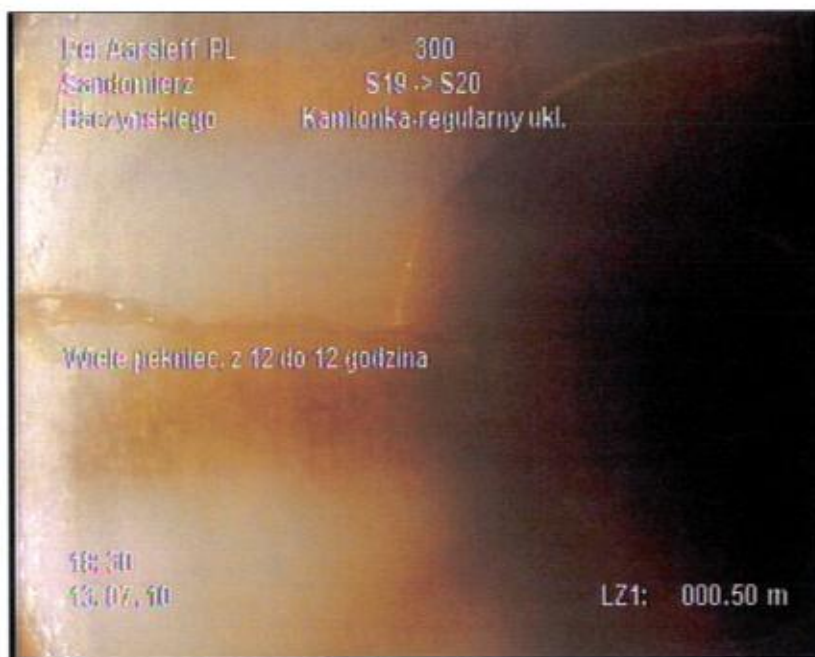
Zdjęcie: 19_2A
 0,5m, Wiele pęknięć, z 12 do 12 godzina

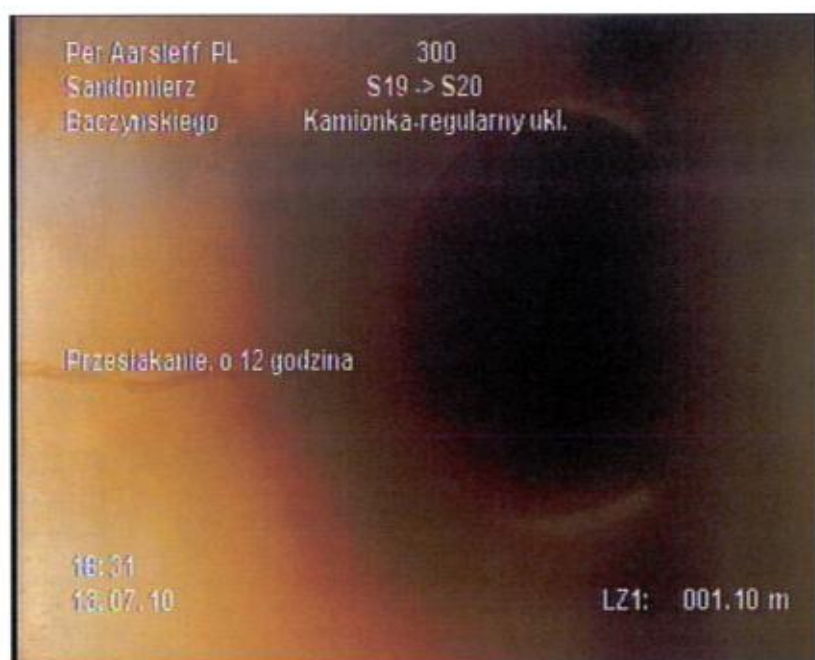
Zdjęcie: 19_3A
 1,1m, Przesiąkanie, o 12 godzina

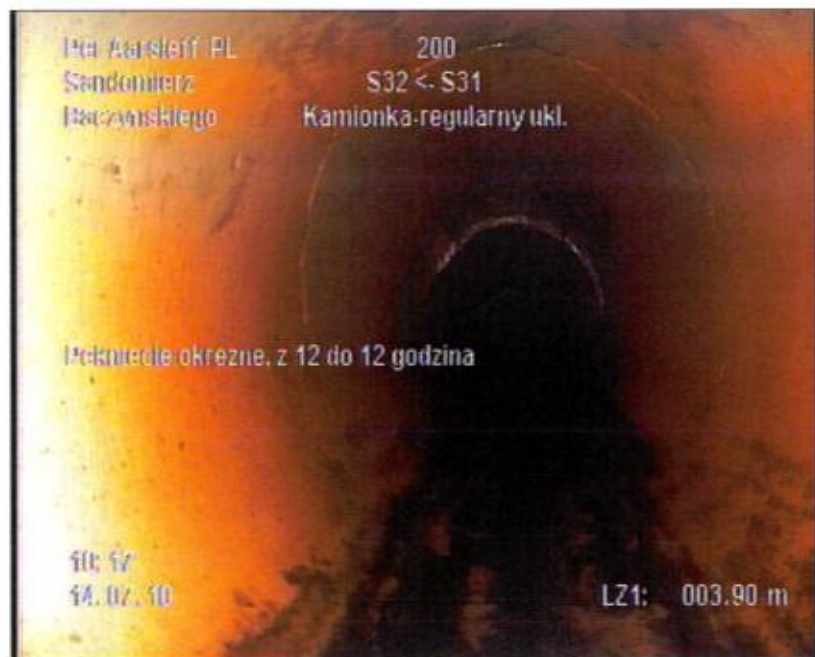
Zdjęcie: 23_3A
 3,9m, Pęknięcie okrężne, z 12 do 12 godzina

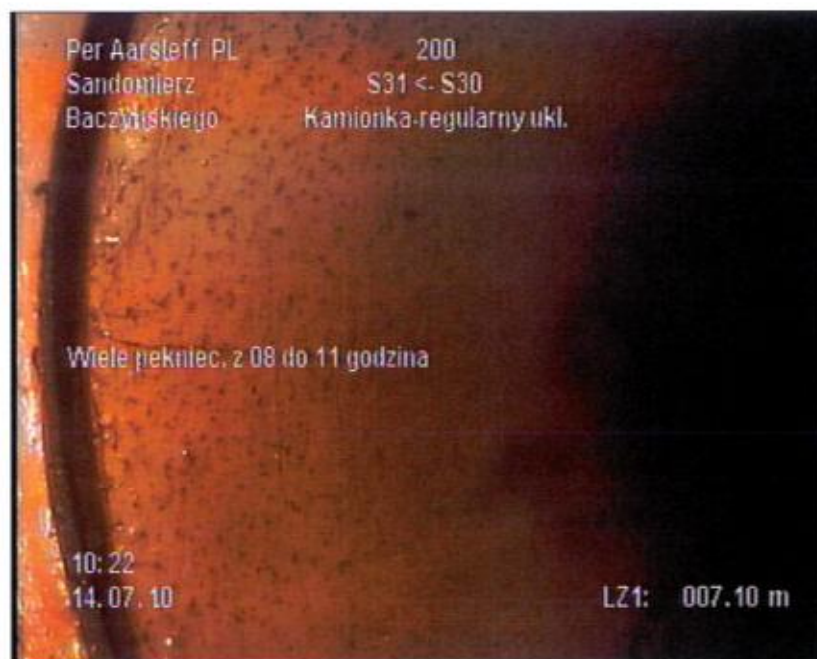
Zdjęcie: 24_3A
 7,1m, Wiele pęknięć, z 08 do 11 godzina
