**„Przywrócenie własności użytkowych sieci
na terenach popowodziowych w Sandomierzu
zlokalizowanych wzdłuż ulic Baczyńskiego,
Bosmańskiej i Osiedla Vitrum”**

Zamawiający: Przedsiębiorstwo Gospodarki Komunalnej
i Mieszkaniowej Sp. z o.o.,
27-600 Sandomierz, ul. Przemysłowa 12,

Przedmiotem niniejszego opracowania jest ocena stanu technicznego kanalizacji o średnicach Dn200, Dn250 i Dn300 w ulicach Bosmańskiej, Baczyńskiego i Portowej oraz określenie możliwych sposobów naprawy/ renowacji.

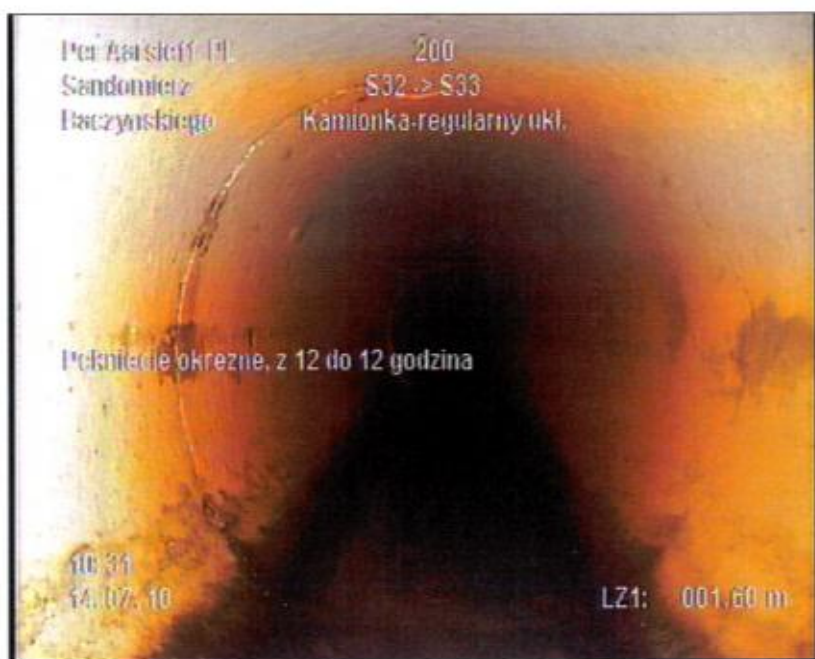
Zdjęcie: 25_2A
 1,6m, Pęknięcie okrężne, z 12 do 12 godzina

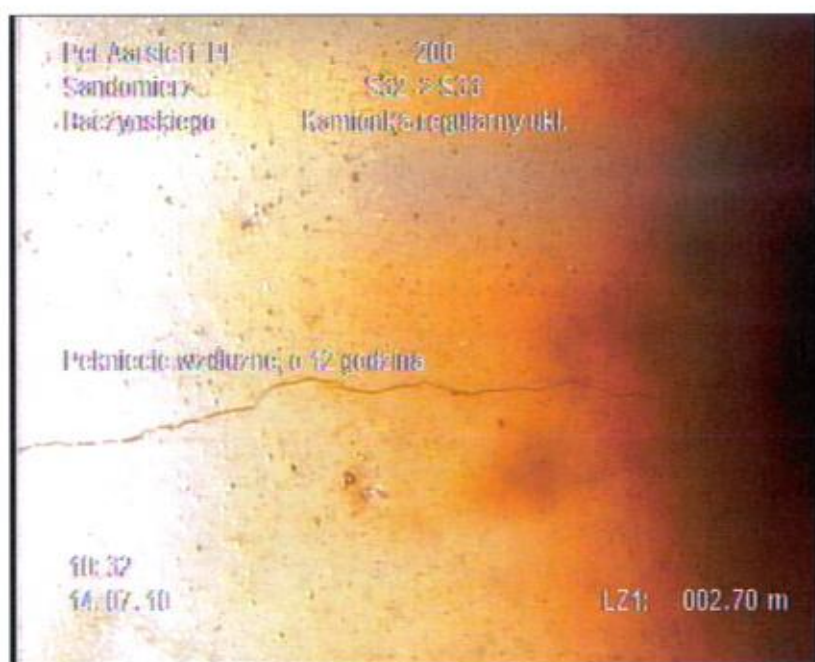
Zdjęcie: 25_3A
 2,7m, Pęknięcie wzdłużne, o 12 godzina

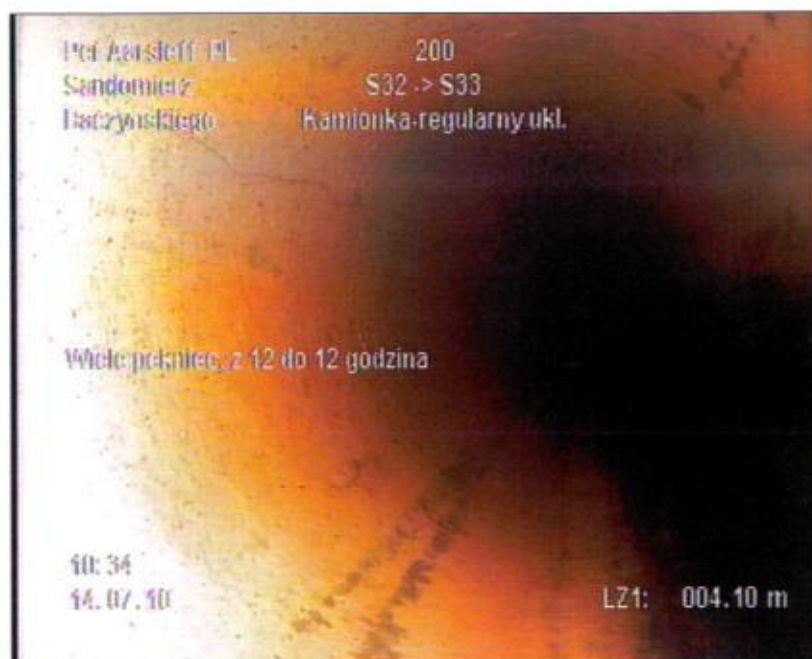
Zdjęcie: 25_5A
 4,1m, Wiele pęknięć, z 12 do 12 godzina

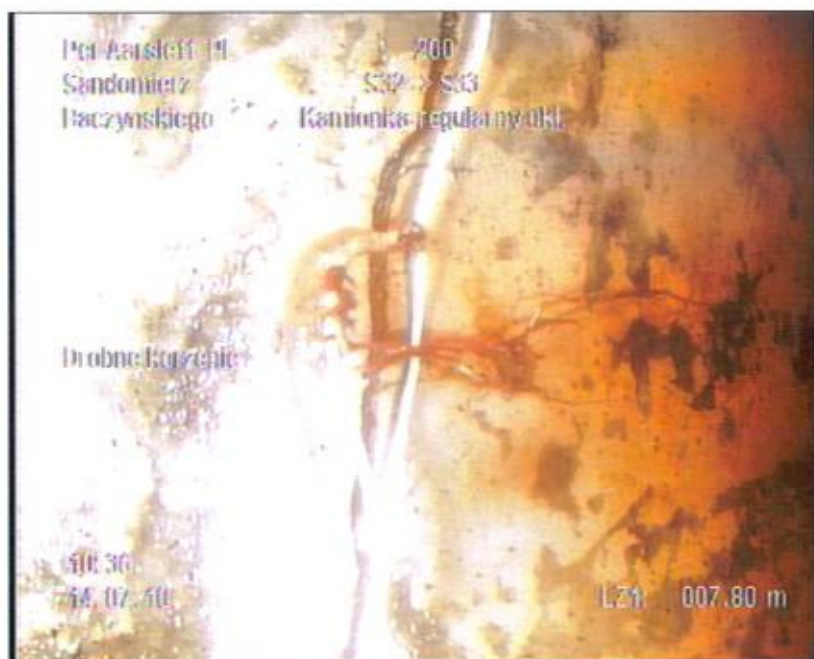
Zdjęcie: 25_7A
 7,8m, Drobne korzenie

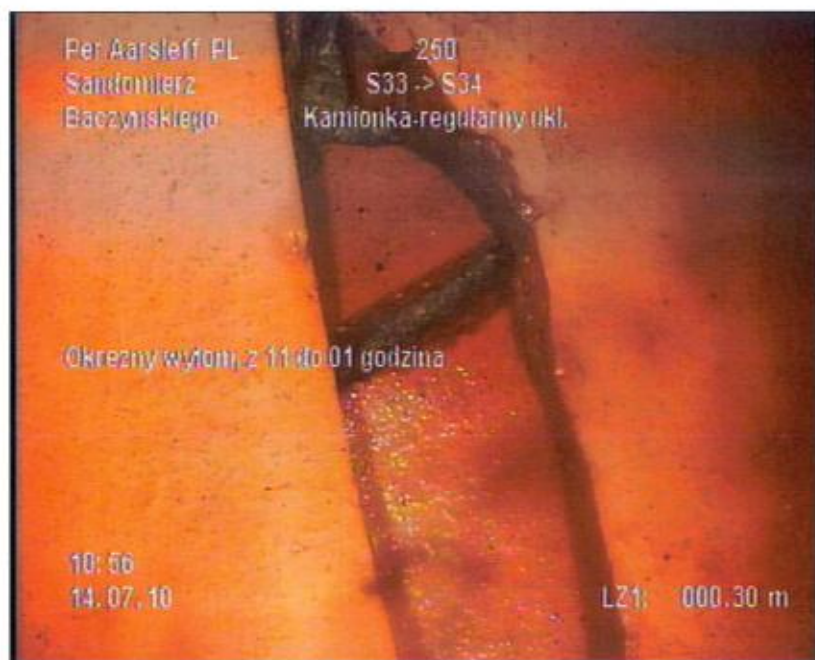
Zdjęcie: 26_3A
 0,3m, Okreżny wyłom, z 11 do 01 godzina

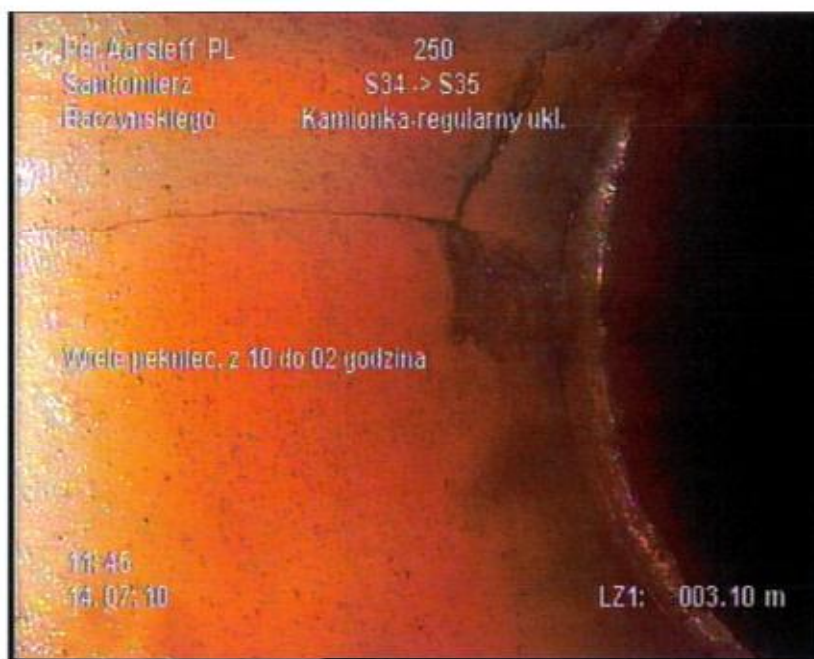
Zdjęcie: 27_2A
 3,1m, Wiele pęknięć, z 10 do 02 godzina

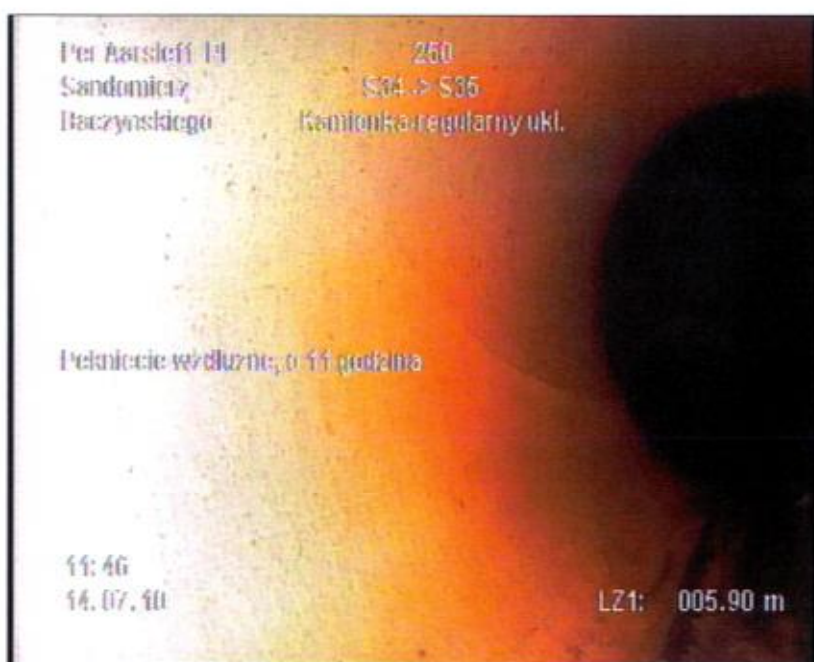
Zdjęcie: 27_3A
 5,9m, Pęknięcie wzdłużne, o 11 godzina

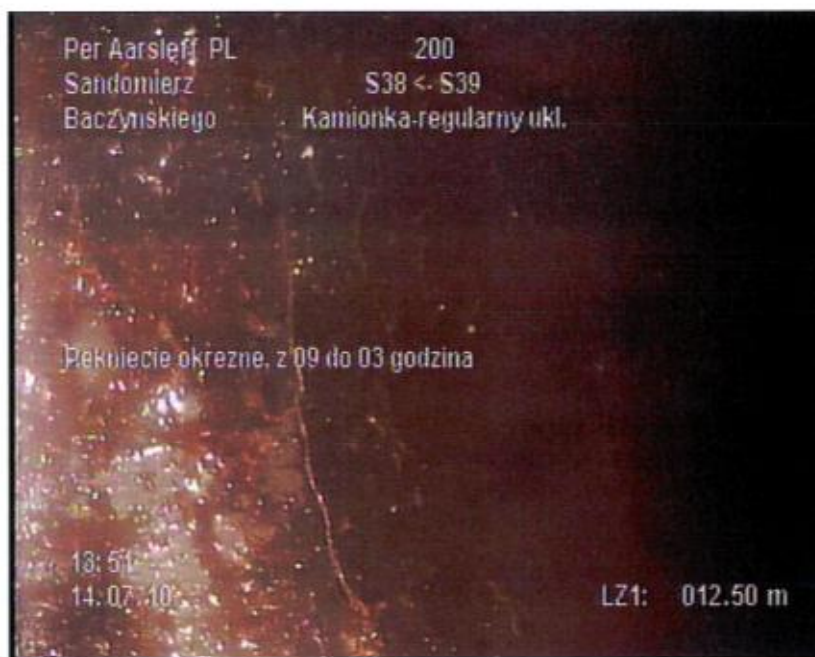
Zdjęcie: 29_2A
 12,5m, Pęknięcie okrężne, z 09 do 03 godzina

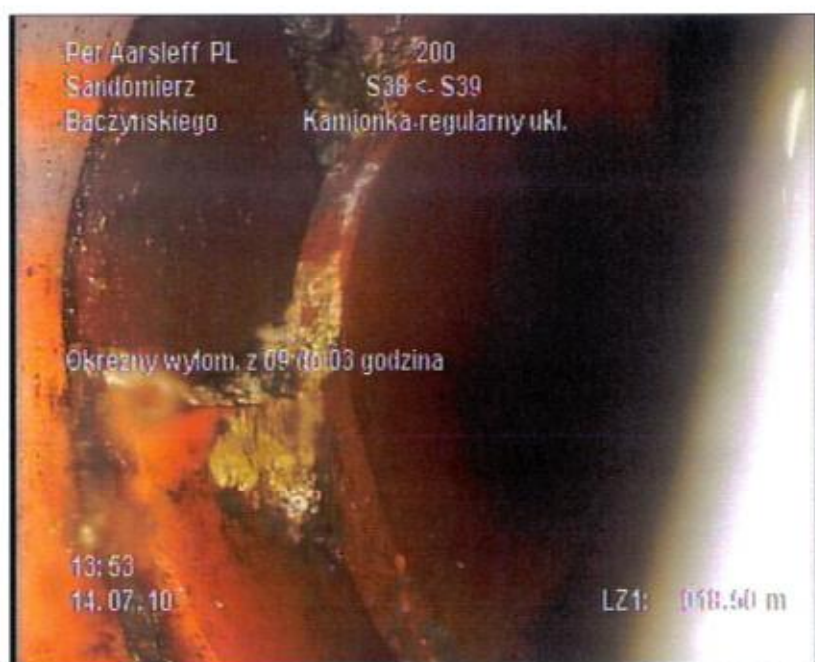
Zdjęcie: 29_3A
 18,5m, Okrężny wyłom, z 09 do 03 godzina

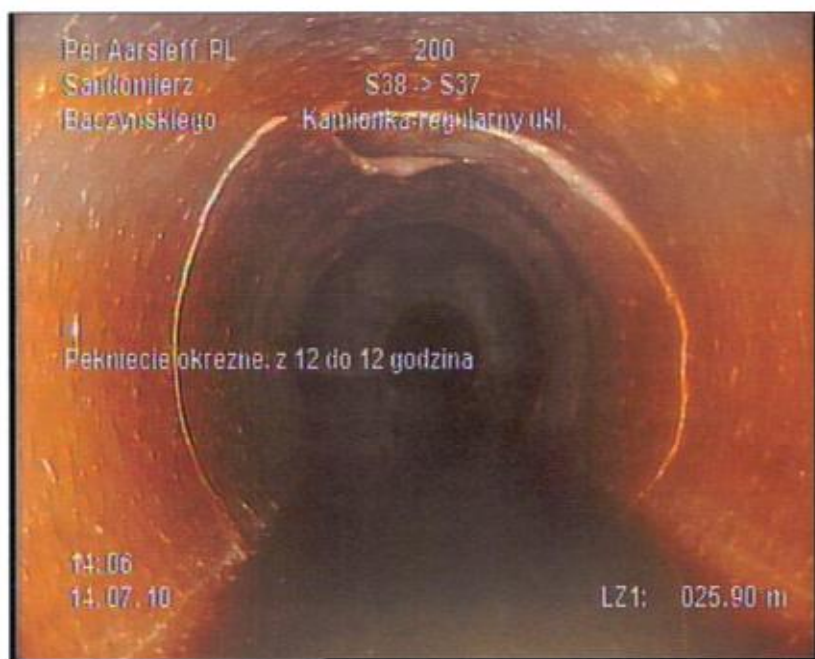
Zdjęcie: 30_2A
 25,9m, Pęknięcie okrężne, z 12 do 12 godzina

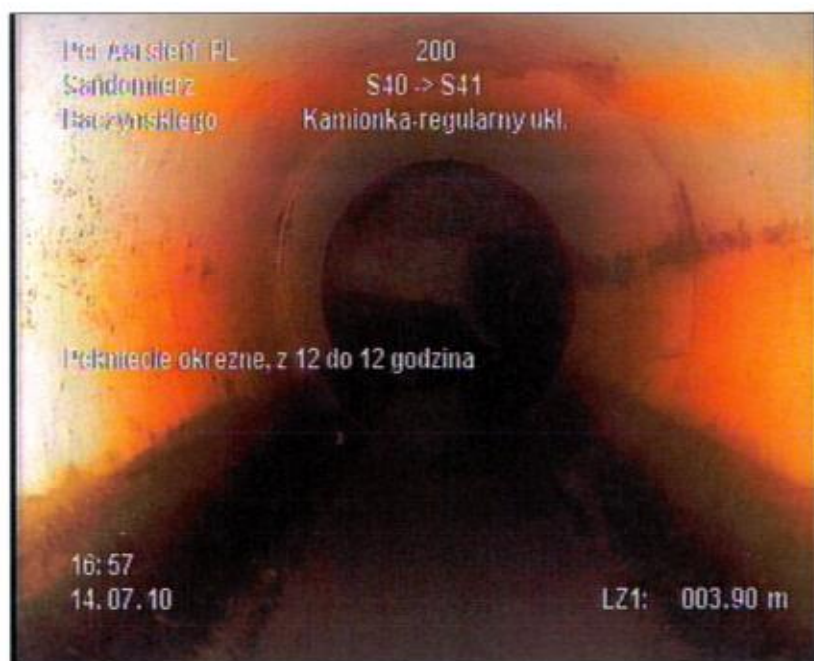
Zdjęcie: 35_3A
 3,9m, Pęknięcie okrężne, z 12 do 12 godzina

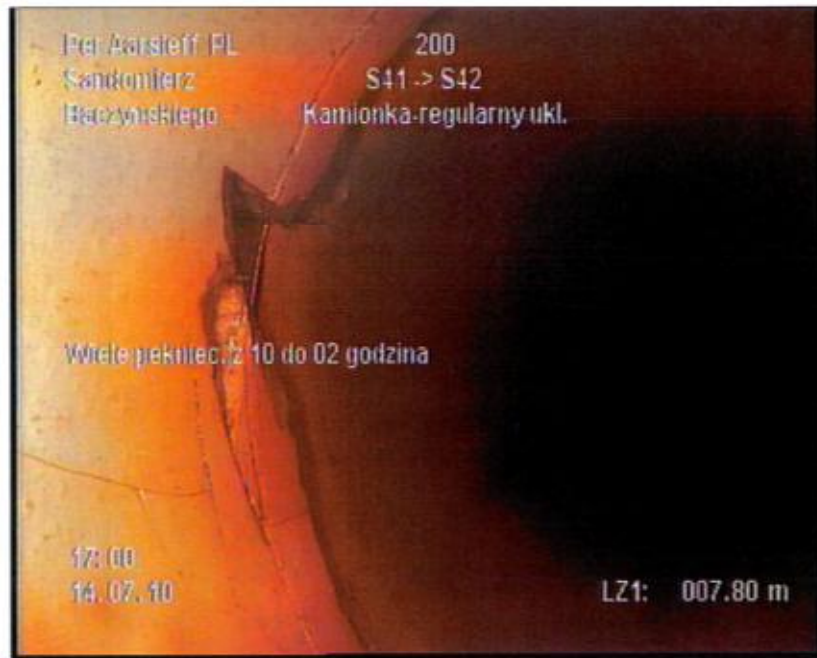
Zdjęcie: 36_2A
 7,8m, Wiele pęknięć, z 10 do 02 godzina

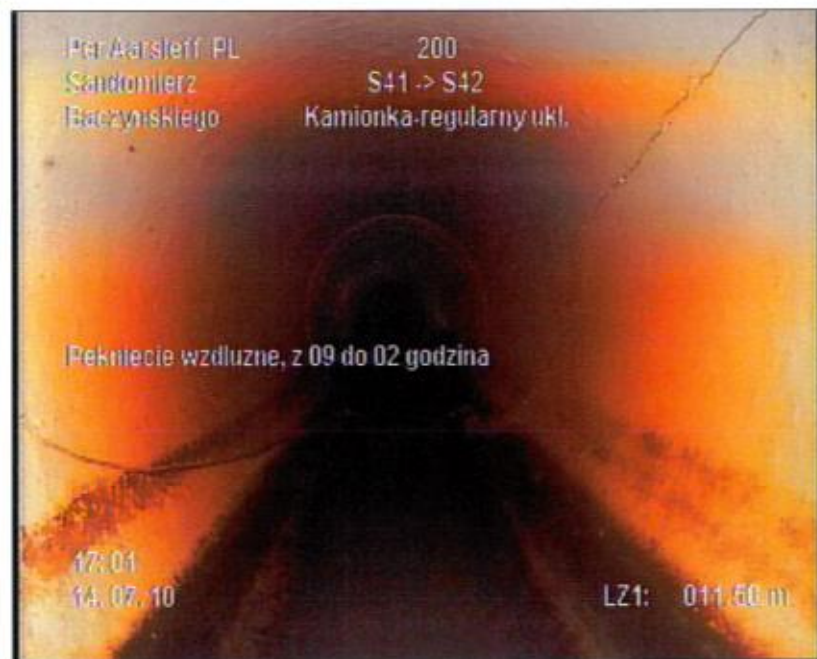
Zdjęcie: 36_3A
 11,5m, Pęknięcie wzdłużne, z 09 do 02 godzina

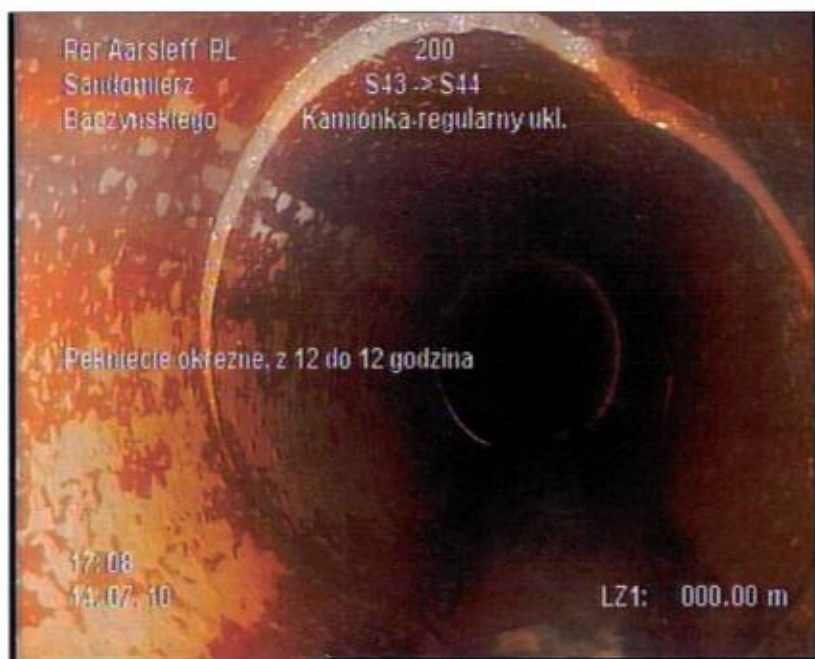
Zdjęcie: 38_2A
 0m, Pęknięcie okrężne, z 12 do 12 godzina

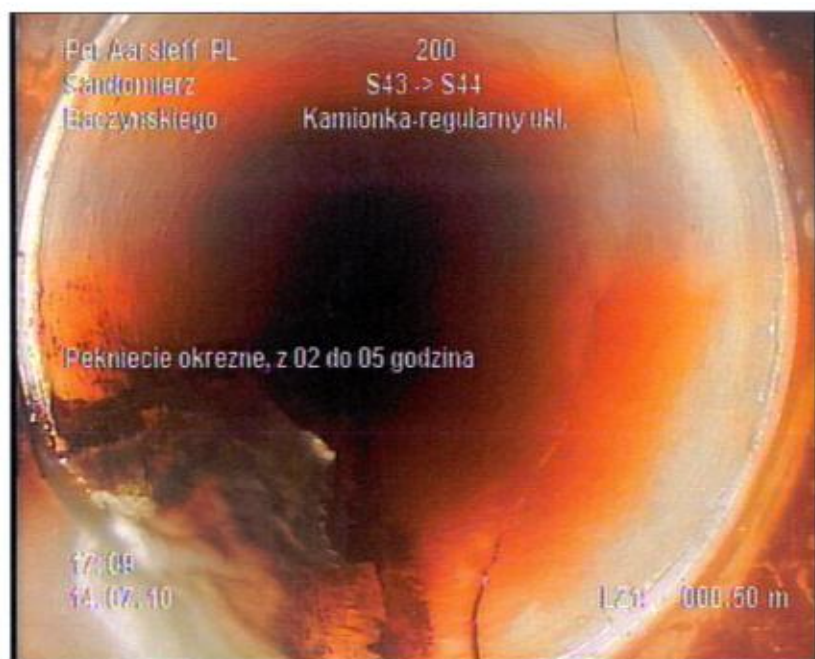
Zdjęcie: 38_3A
 0,5m, Pęknięcie okrężne, z 02 do 05 godzina

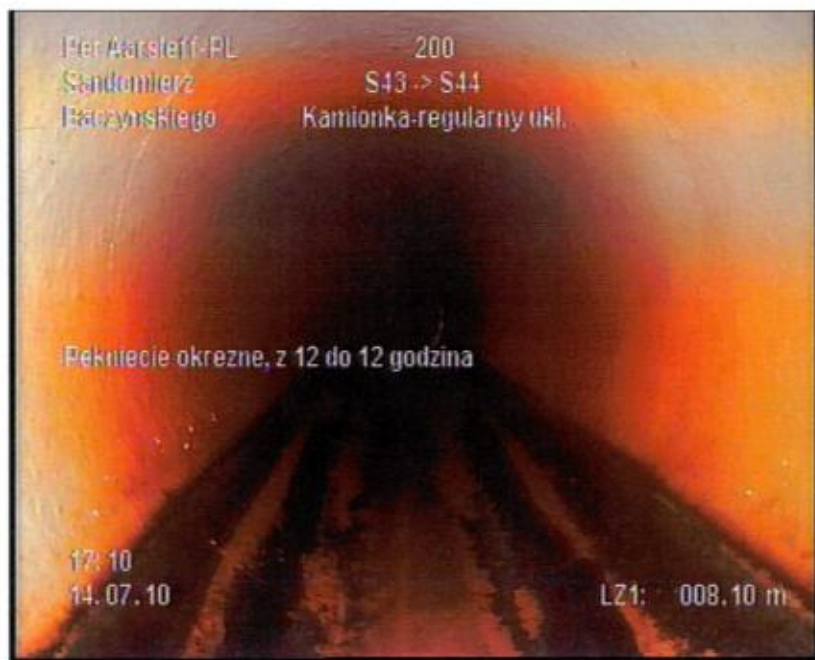
Zdjęcie: 38_4A
 8,1m, Pęknięcie okrężne, z 12 do 12 godzina

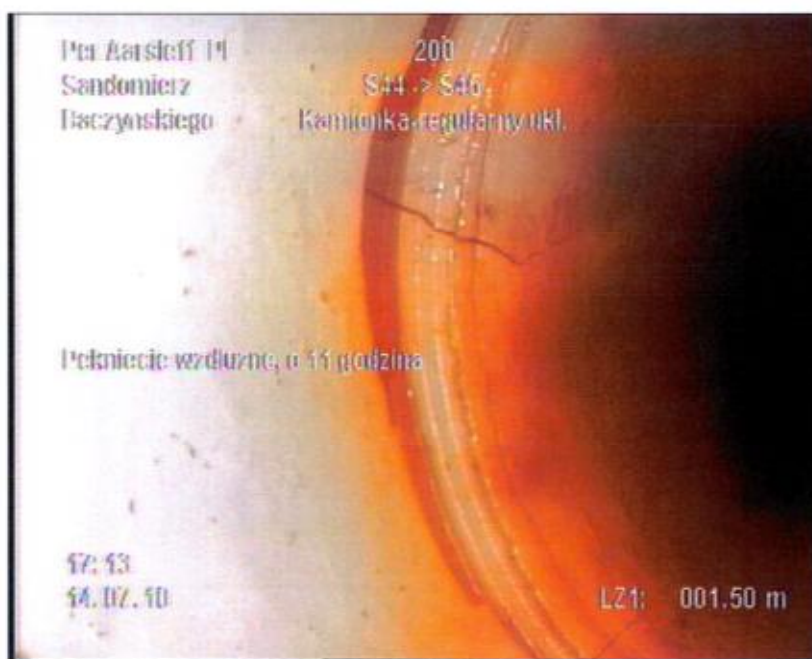
Zdjęcie: 39_2A
 1,5m, Pęknięcie wzdłużne, o 11 godzina

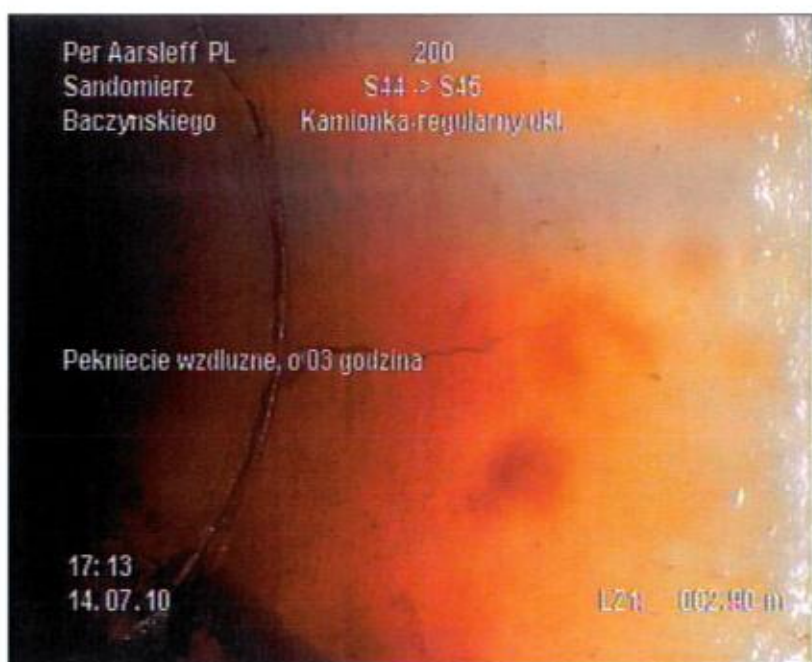
Zdjęcie: 39_3A
 2,9m, Pęknięcie wzdłużne, o 03 godzina

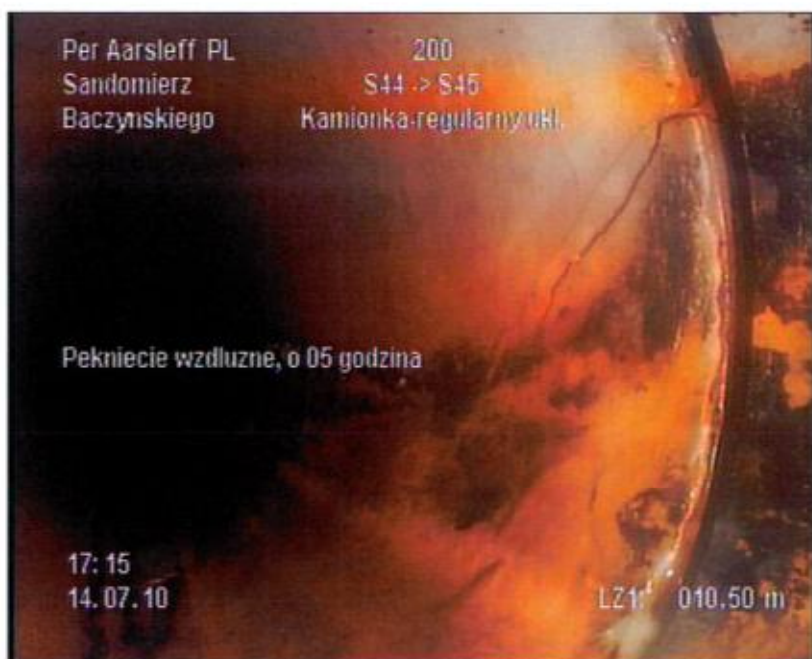
Zdjęcie: 39_5A
 10,5m, Pęknięcie wzdłużne, o 05 godzina

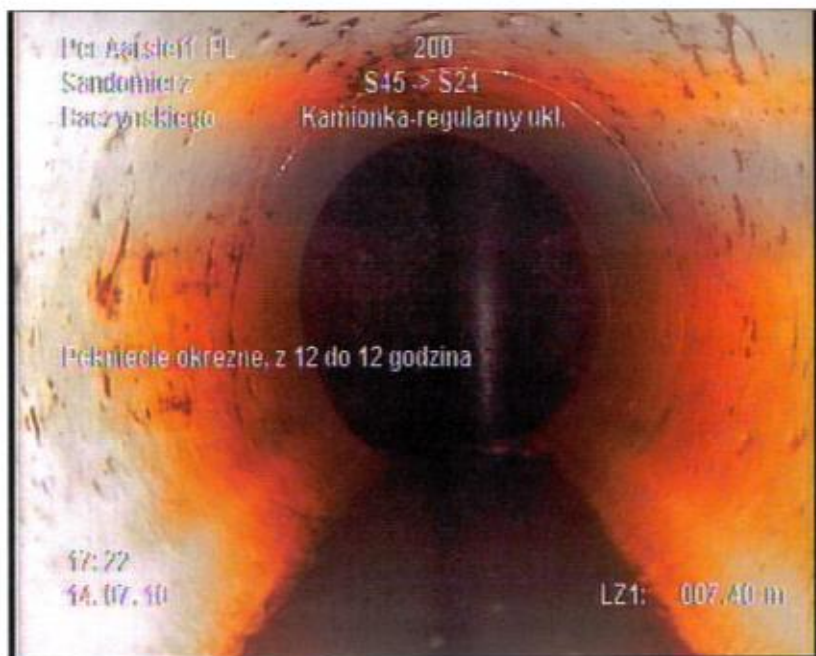
Zdjęcie: 40_2A
 7,4m, Pęknięcie okrężne, z 12 do 12 godzina

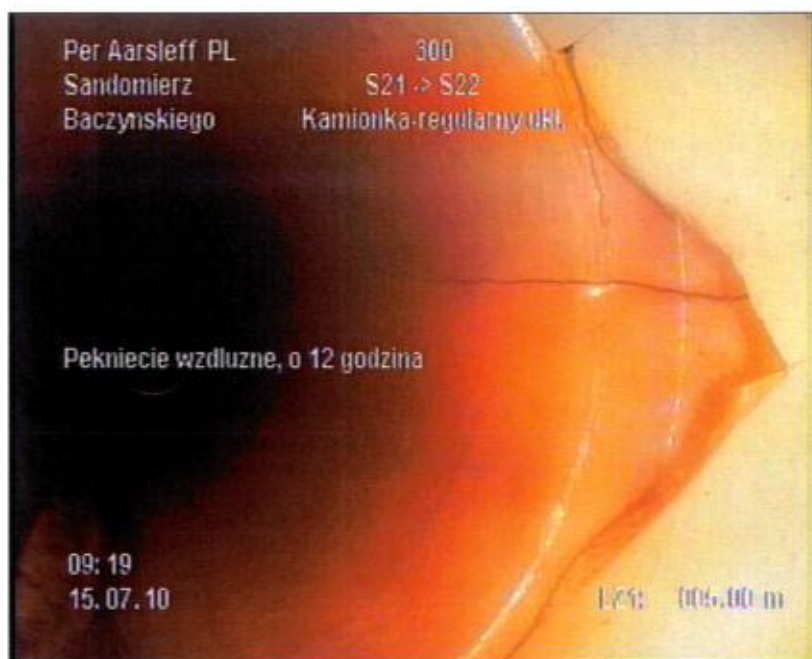
Zdjęcie: 41_3A
 5m, Pęknięcie wzdłużne, o 12 godzina

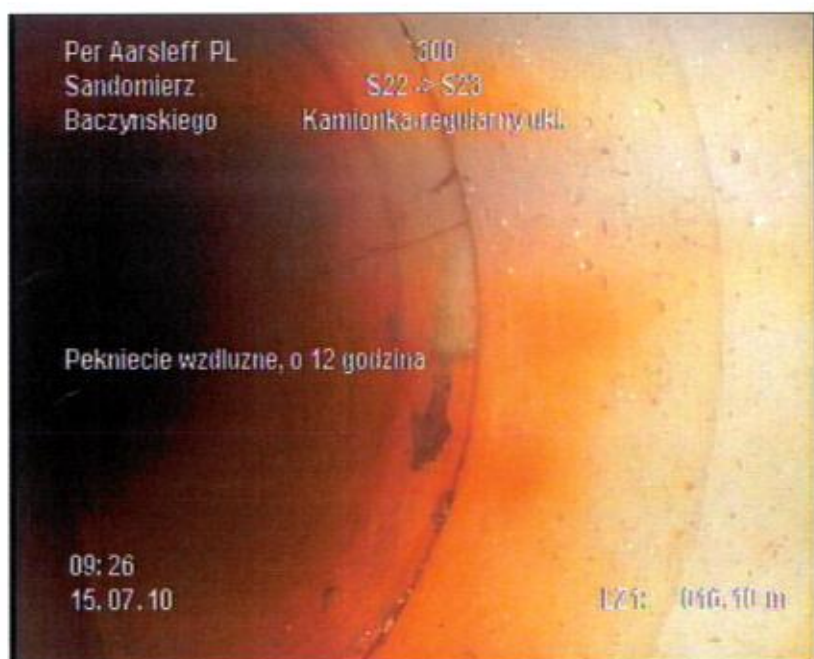
Zdjęcie: 42_3A
 16,1m, Pęknięcie wzdłużne, o 12 godzina

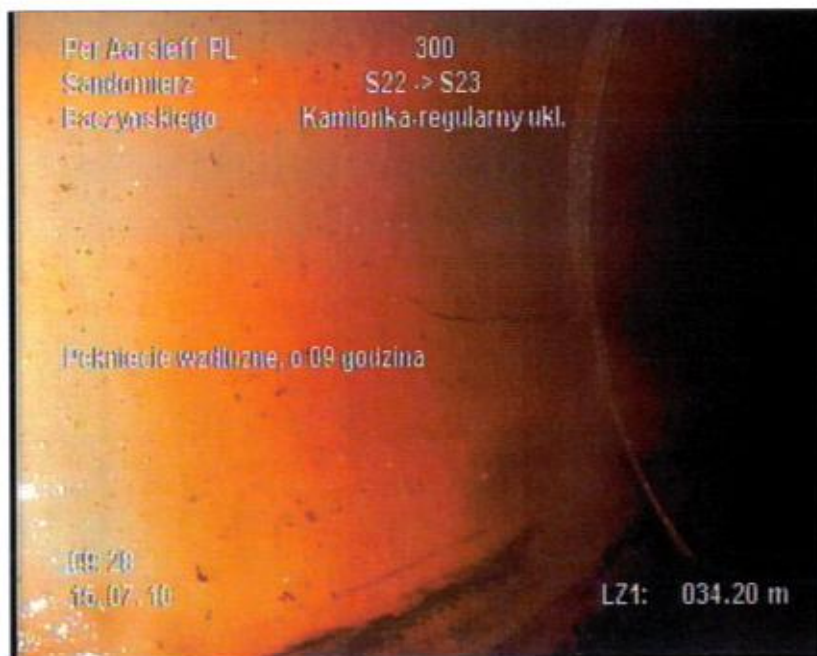
Zdjęcie: 42_4A
 34,2m, Pęknięcie wzdłużne, o 09 godzina

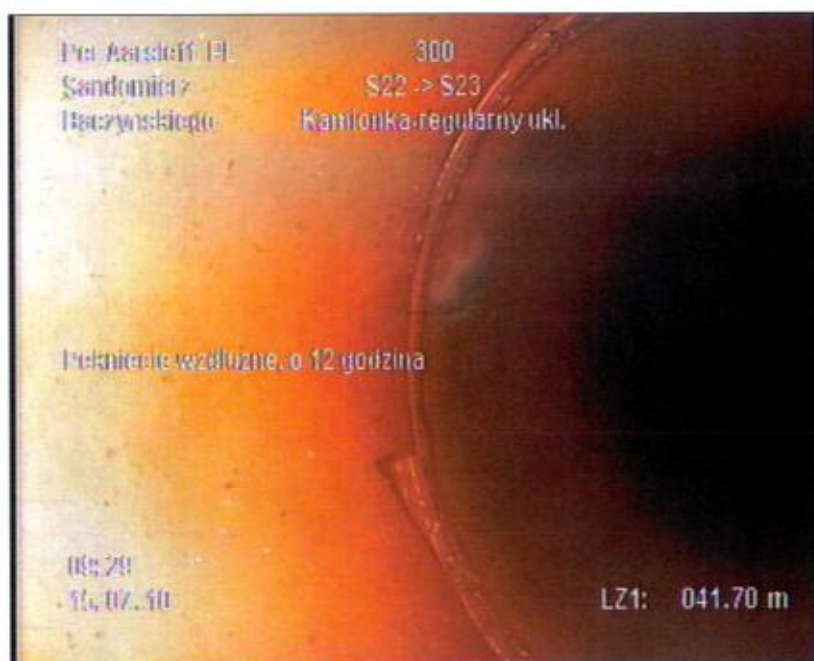
Zdjęcie: 42_5A
 41,7m, Pęknięcie wzdłużne, o 12 godzina

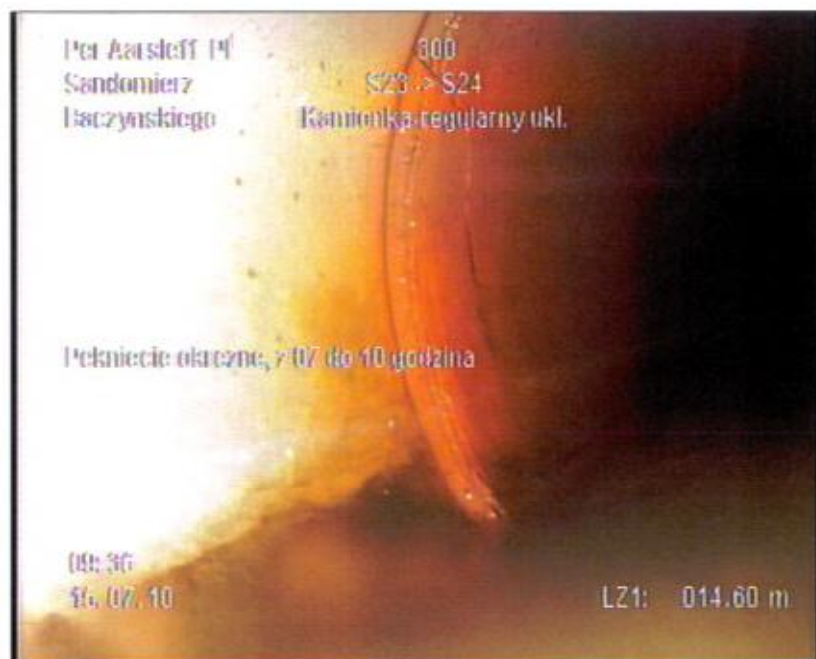
Zdjęcie: 43_3A
 14,6m, Pęknięcie okrężne, z 07 do 10 godzina

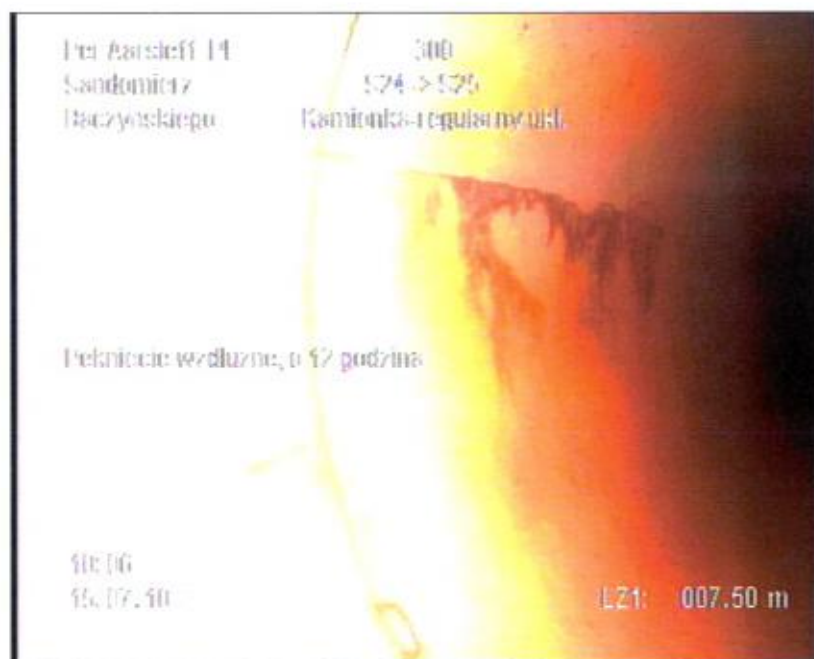
Zdjęcie: 44_3A
 7,5m, Pęknięcie wzdłużne, o 12 godzina

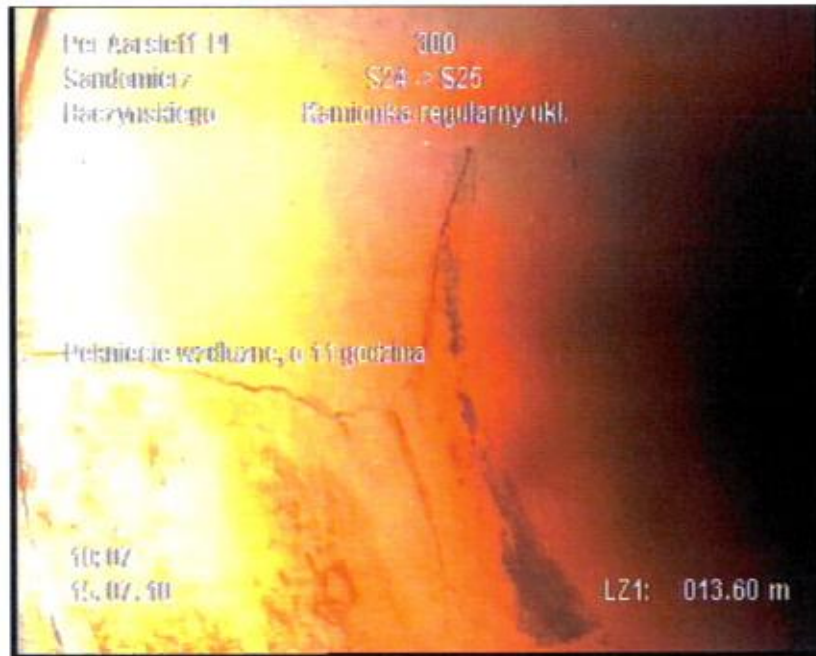
Zdjęcie: 44_4A
 13,6m, Pęknięcie wzdłużne, o 11 godzina

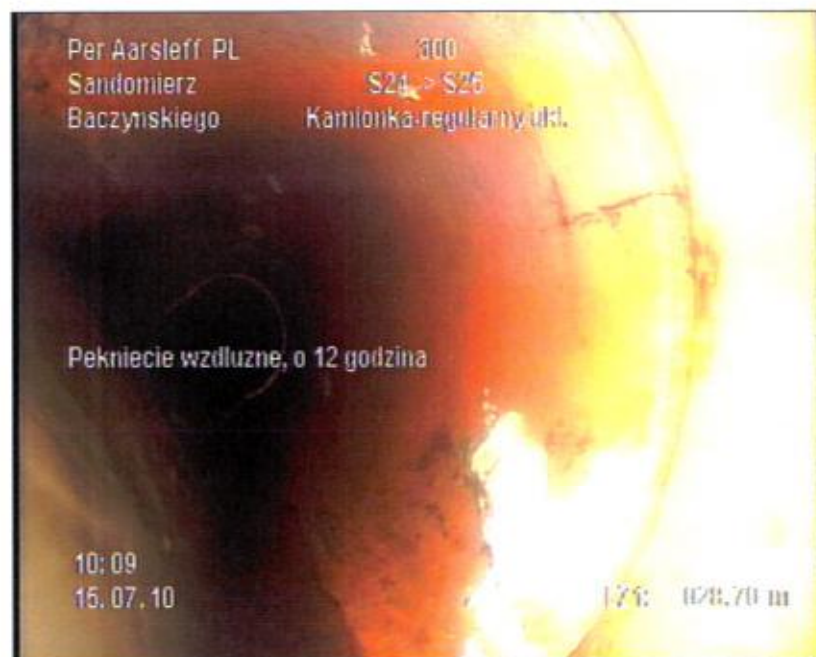
Zdjęcie: 44_5A
 28,7m, Pęknięcie wzdłużne, o 12 godzina
