**„Przywrócenie własności użytkowych sieci
na terenach popowodziowych w Sandomierzu
zlokalizowanych wzdłuż ulic Baczyńskiego,
Bosmańskiej i Osiedla Vitrum”**

Zamawiający: Przedsiębiorstwo Gospodarki Komunalnej
i Mieszkaniowej Sp. z o.o.,
27-600 Sandomierz, ul. Przemysłowa 12,

Przedmiotem niniejszego opracowania jest ocena stanu technicznego kanalizacji o średnicach Dn200, Dn250 i Dn300 w ulicach Bosmańskiej, Baczyńskiego i Portowej oraz określenie możliwych sposobów naprawy/ renowacji.

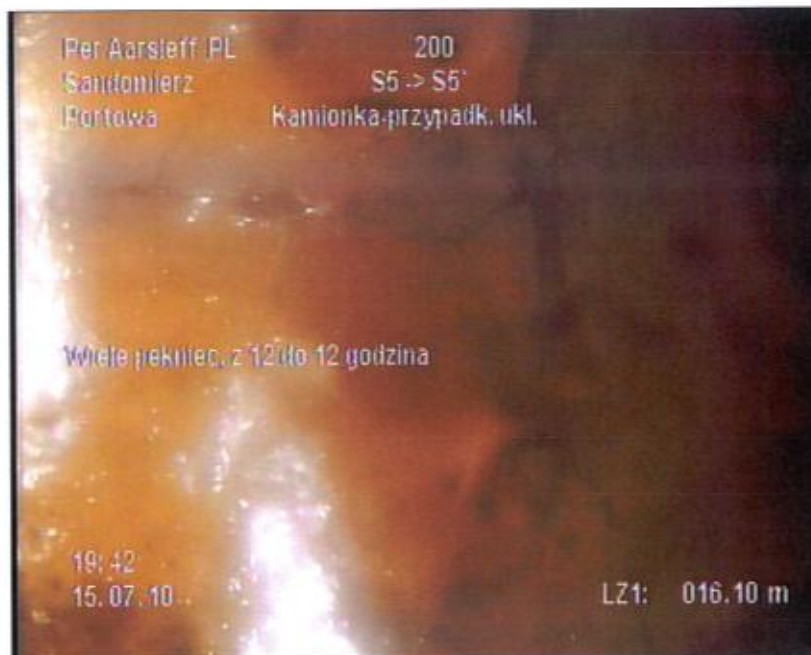
Zdjęcie: 5_5A
 16,1m, Wiele pęknięć, z 12 do 12 godzina

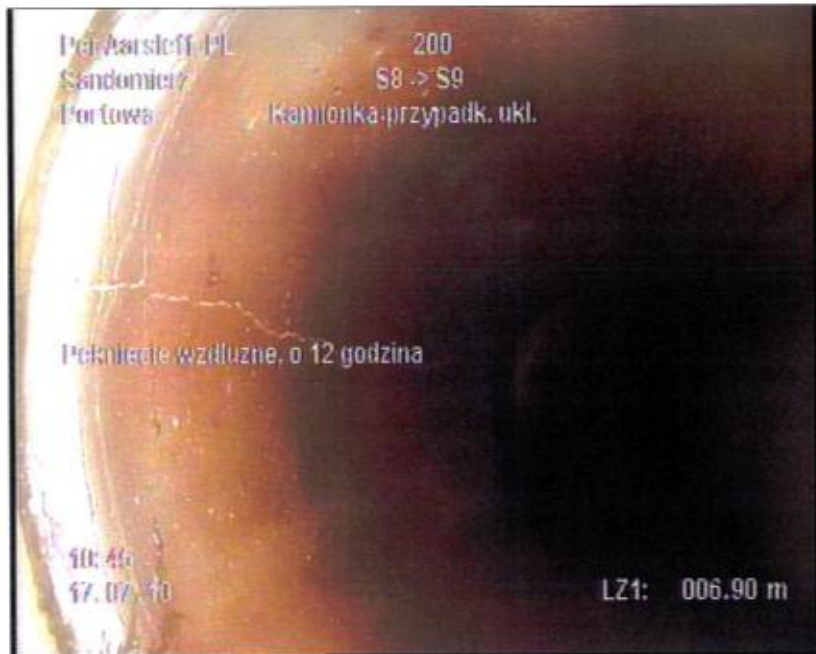
Zdjęcie: 7_6A
 6,9m, Pęknięcie wzdłużne, o 12 godzina

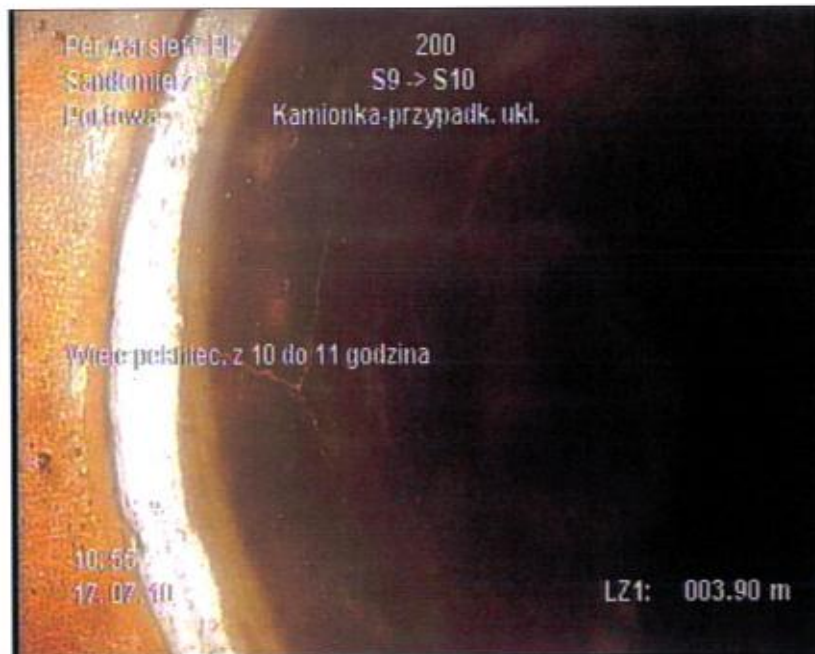
Zdjęcie: 8_2A
 3,9m, Wiele pęknięć, z 10 do 11 godzina

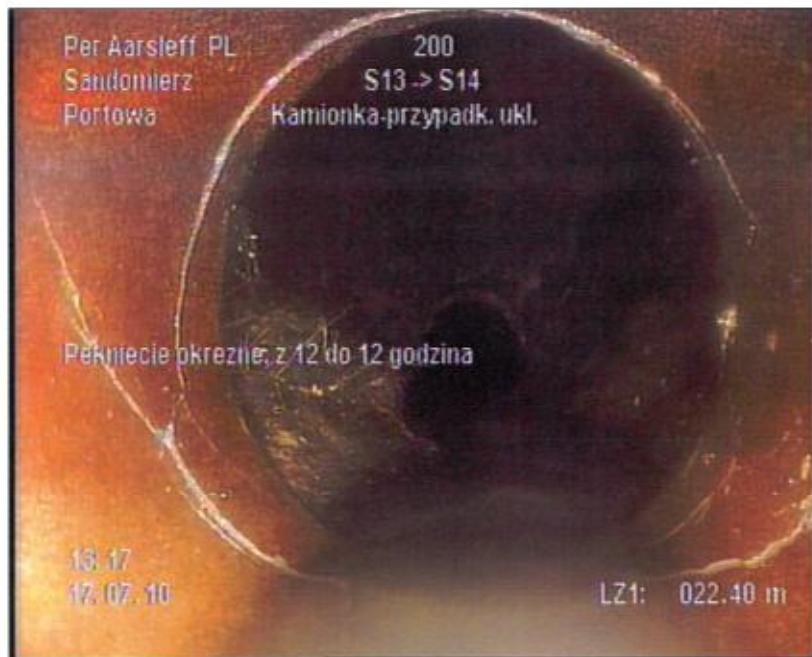
Zdjęcie: 12_5A
22,4m, Pęknięcie okrężne, z 12 do 12 godzina

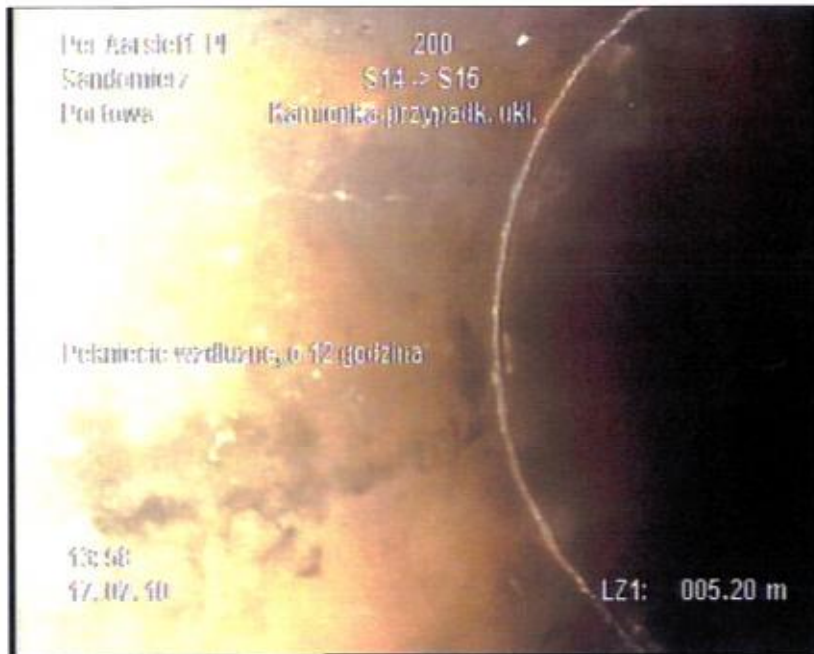
Zdjęcie: 13_2A
5,2m, Pęknięcie wzdłużne, o 12 godzina

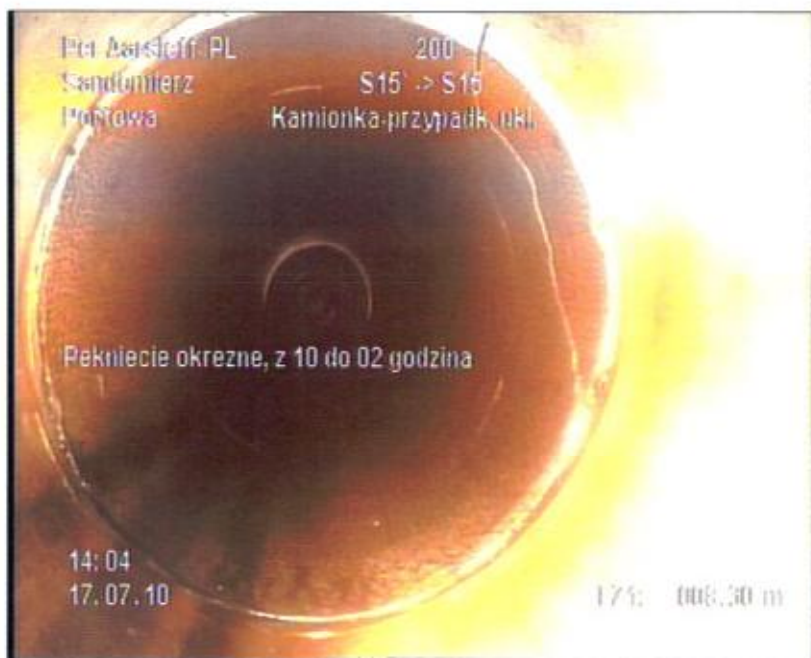
Zdjęcie: 14_4A
8,3m, Pęknięcie okrężne, z 10 do 02 godzina

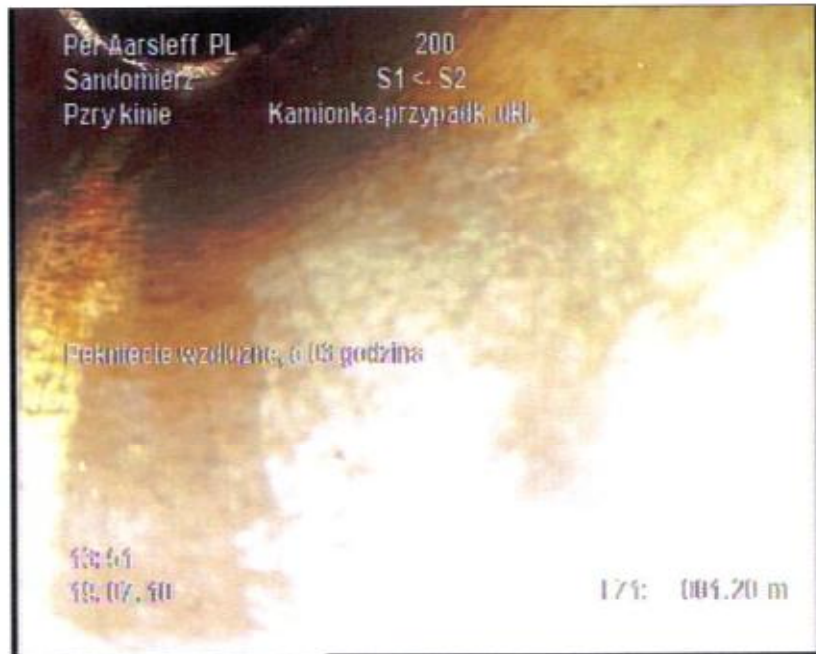
Zdjęcie: 16_2A
 1,2m, Pęknięcie wzdłużne, o 03 godzina

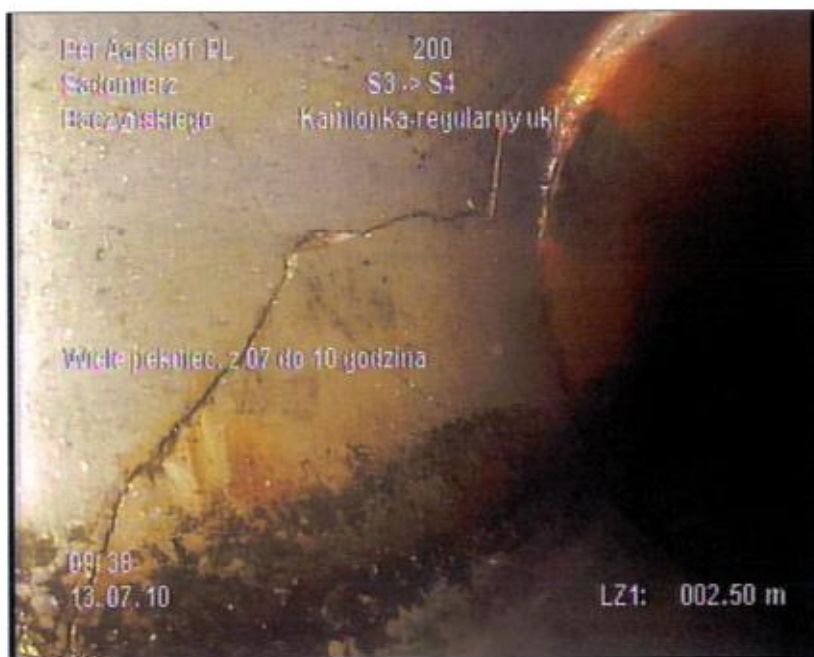
Zdjęcie: 3_2A
 2,5m, Wiele pęknięć, z 07 do 10 godzina

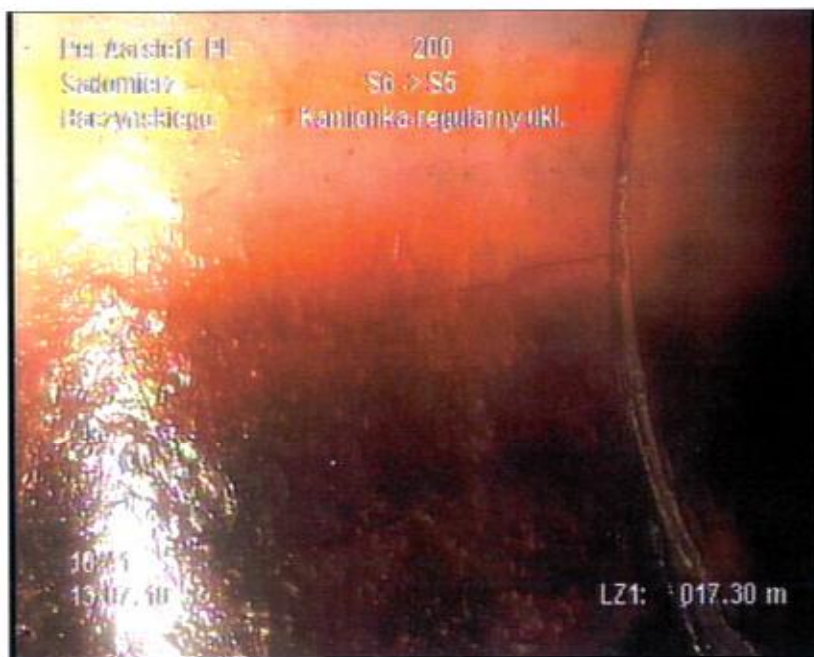
Zdjęcie: 5_2A
 17,3m, Pęknięcie wzdłużne, o 09 godzina

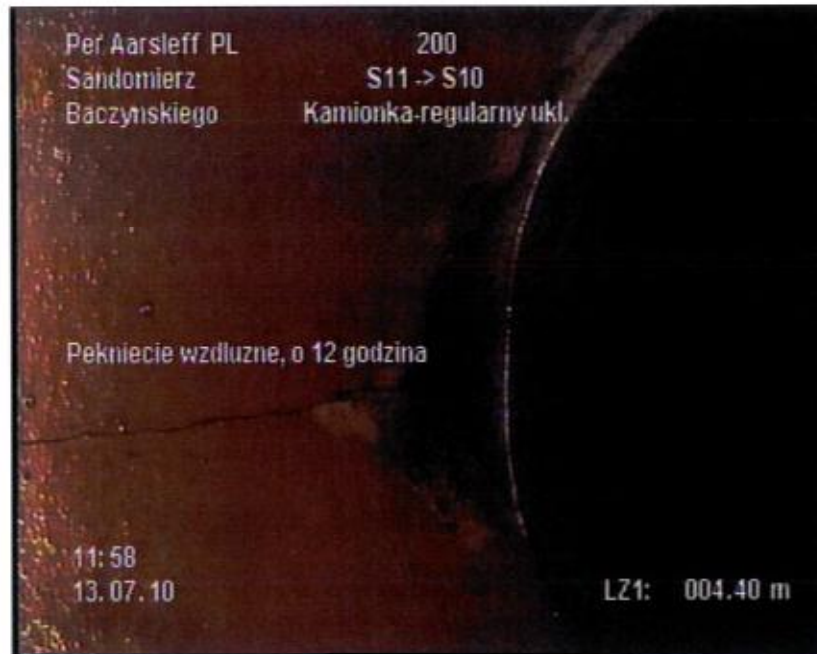
Zdjęcie: 9_2A
 4,4m, Pęknięcie wzdłużne, o 12 godzina

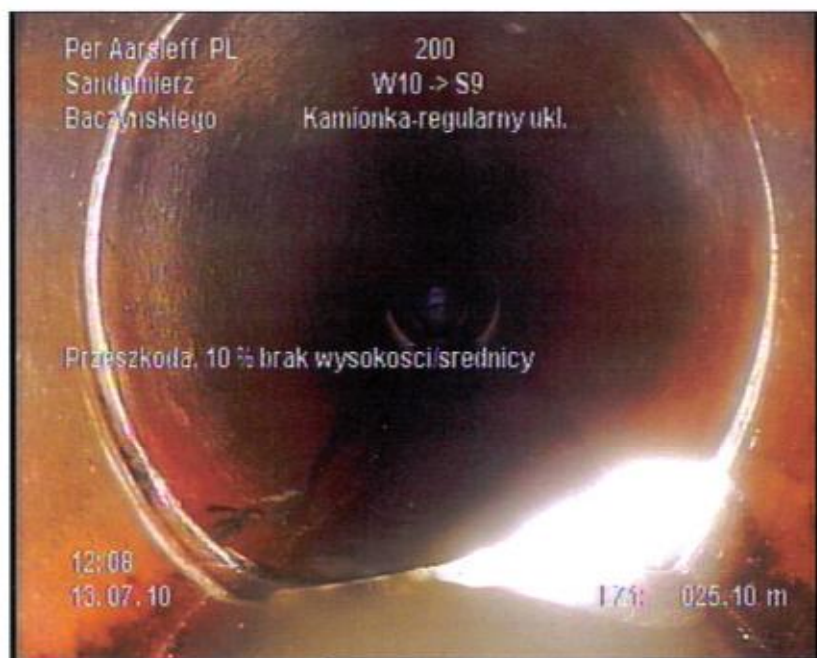
Zdjęcie: 10_4A
 25,1m, Przeszkoda, 10 % brak wysokości/średnicy

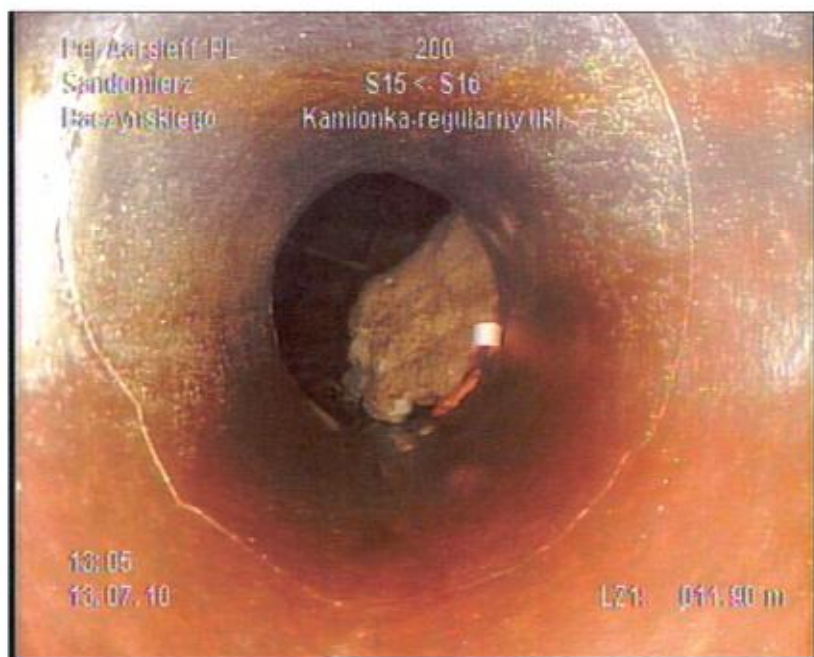
Zdjęcie: 14_1A
11,9m, Pęknięcie okrężne, z 12 do 12 godzina

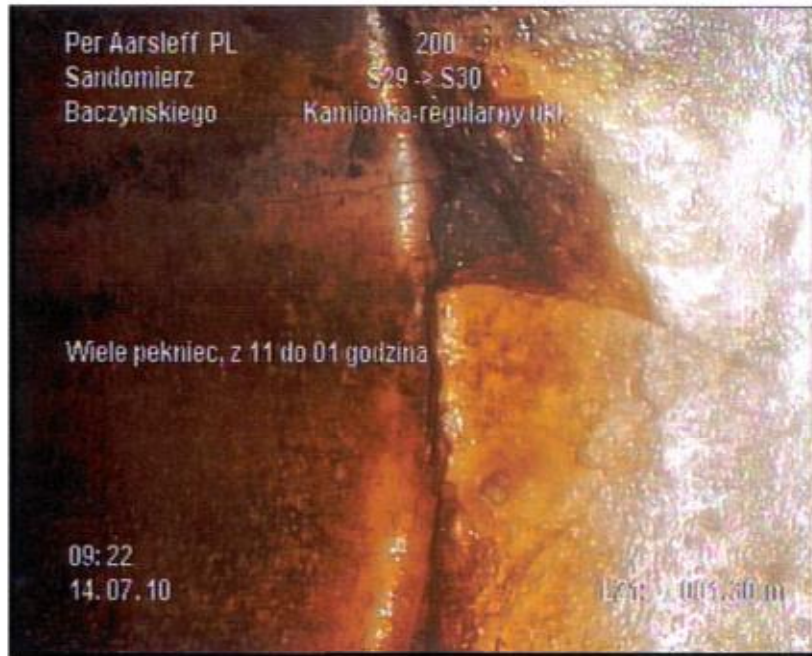
Zdjęcie: 22_2A
 1,3m, Wiele pęknięć, z 11 do 01 godzina

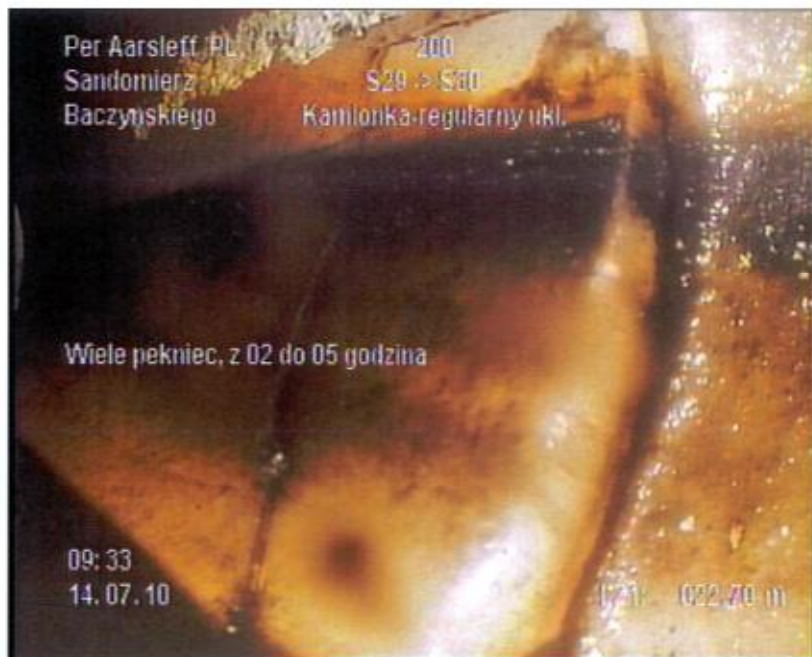
Zdjęcie: 22_3A
 22,7m, Wiele pęknięć, z 02 do 05 godzina

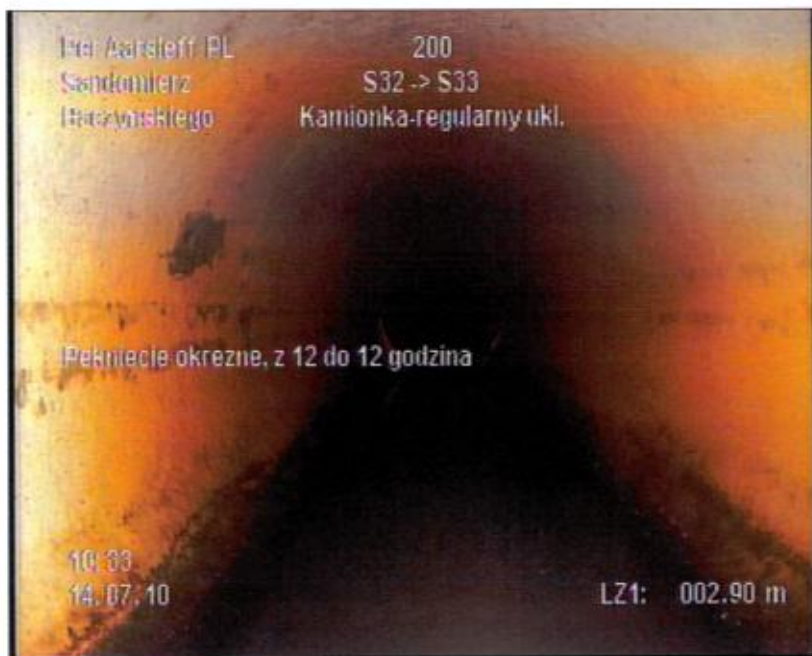
Zdjęcie: 25_4A
 2,9m, Pęknięcie okrężne, z 12 do 12 godzina

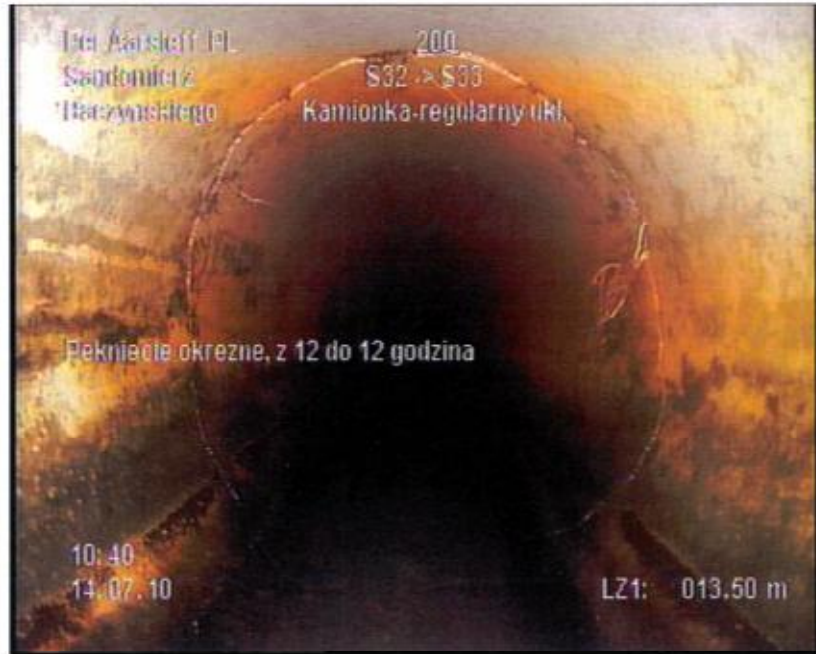
Zdjęcie: 25_10A
 13,5m, Pęknięcie okrężne, z 12 do 12 godzina

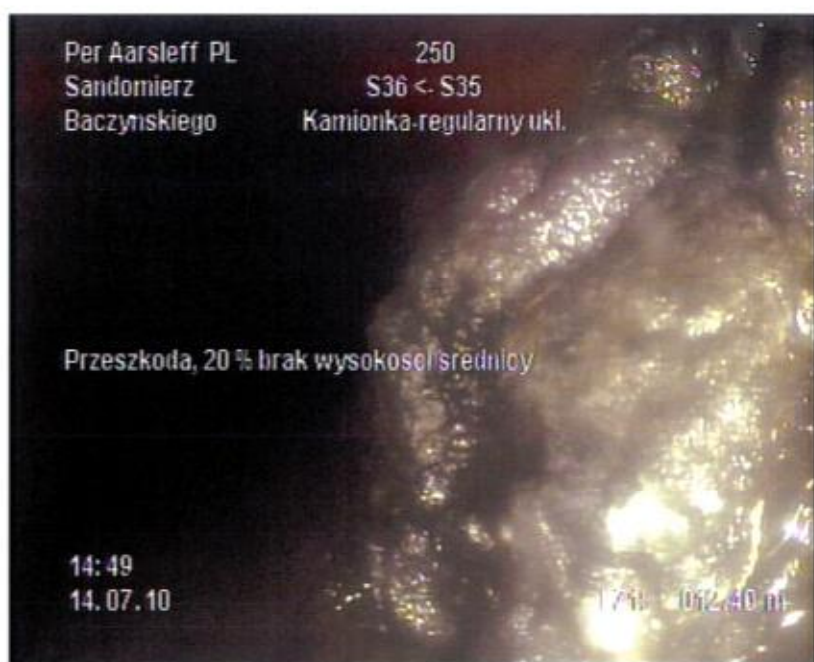
Zdjęcie: 32_5A
 12,4m, Przeszkoda, 20 % brak wysokości/średnicy

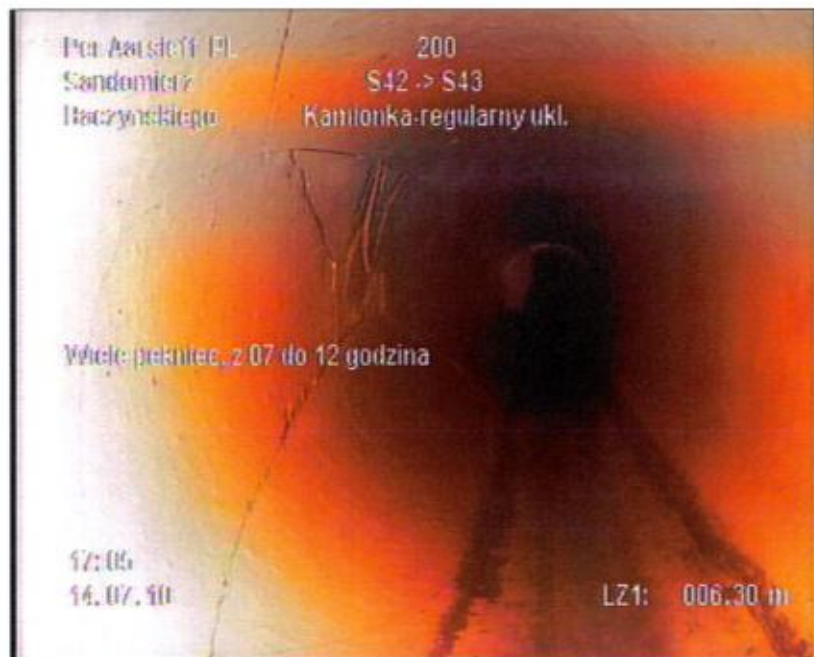
Zdjęcie: 37_3A
 6,3m, Wiele pęknięć, z 07 do 12 godzina

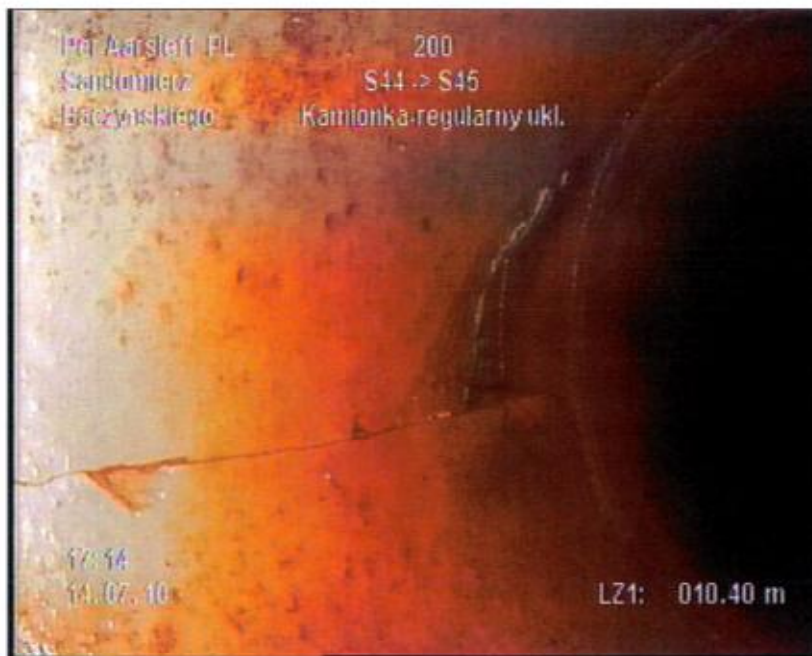
Zdjęcie: 39_4A
 10,4m, Pęknięcie wzdłużne, o 12 godzina

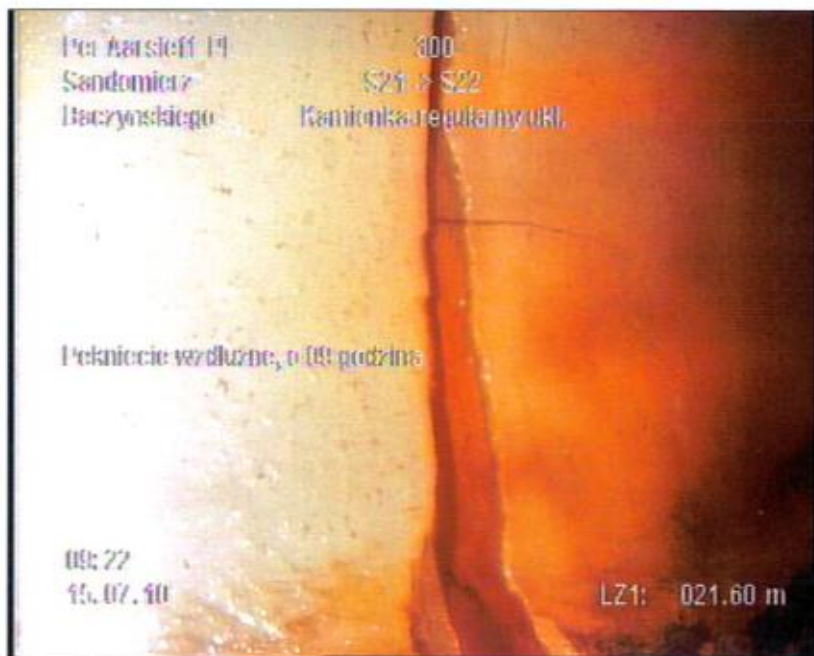
Zdjęcie: 41_4A
 21,6m, Pęknięcie wzdłużne, o 09 godzina

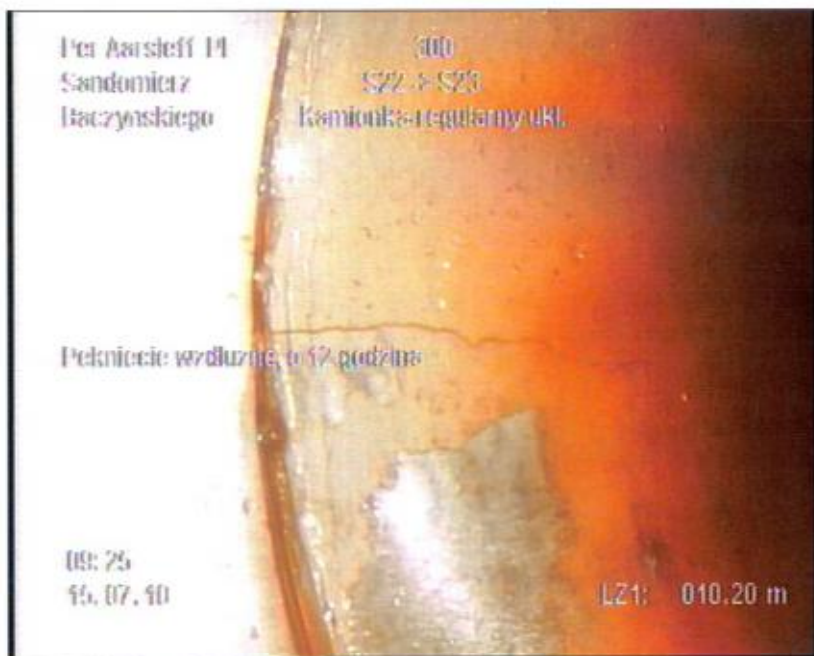
10,2 m // 00:01:30
	10,20	Pęknięcie wzdłużne, o 12 godzina

Zdjęcie: 42_2A
 10,2m, Pęknięcie wzdłużne, o 12 godzina
