**„Przywrócenie własności użytkowych sieci
na terenach popowodziowych w Sandomierzu
zlokalizowanych wzdłuż ulic Baczyńskiego,
Bosmańskiej i Osiedla Vitrum”**

Zamawiający: Przedsiębiorstwo Gospodarki Komunalnej
i Mieszkaniowej Sp. z o.o.,
27-600 Sandomierz, ul. Przemysłowa 12,

Przedmiotem niniejszego opracowania jest ocena stanu technicznego kanalizacji o średnicach Dn200, Dn250 i Dn300 w ulicach Bosmańskiej, Baczyńskiego i Portowej oraz określenie możliwych sposobów naprawy/ renowacji.

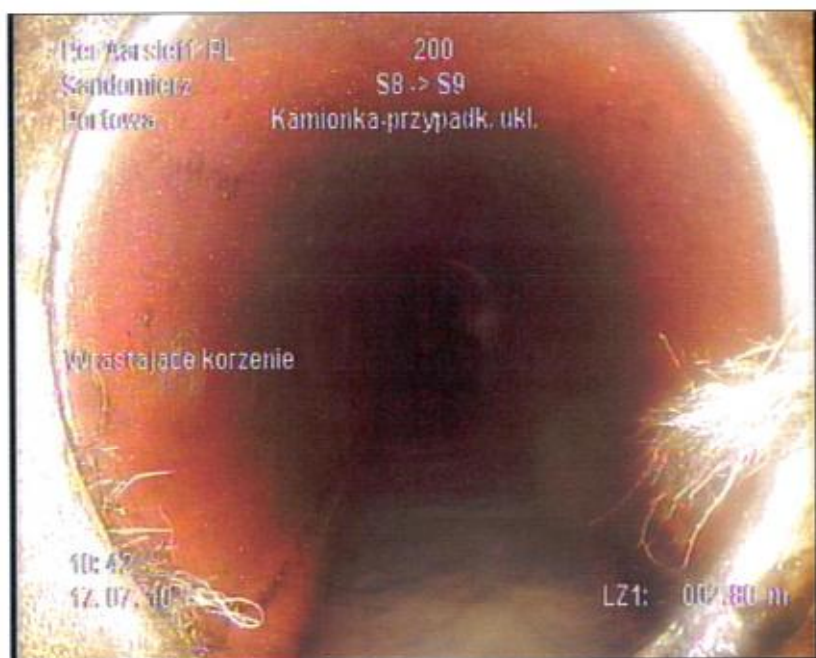
Zdjęcie: 7_2A
 2,8m, Wrastające korzenie

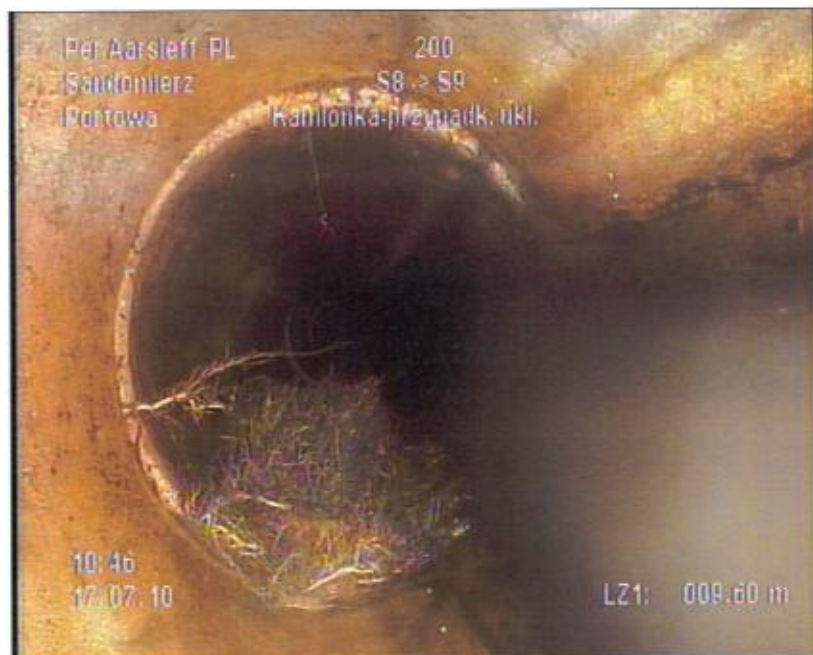
Zdjęcie: 7_7A
 9,6m, Wrastające korzenie

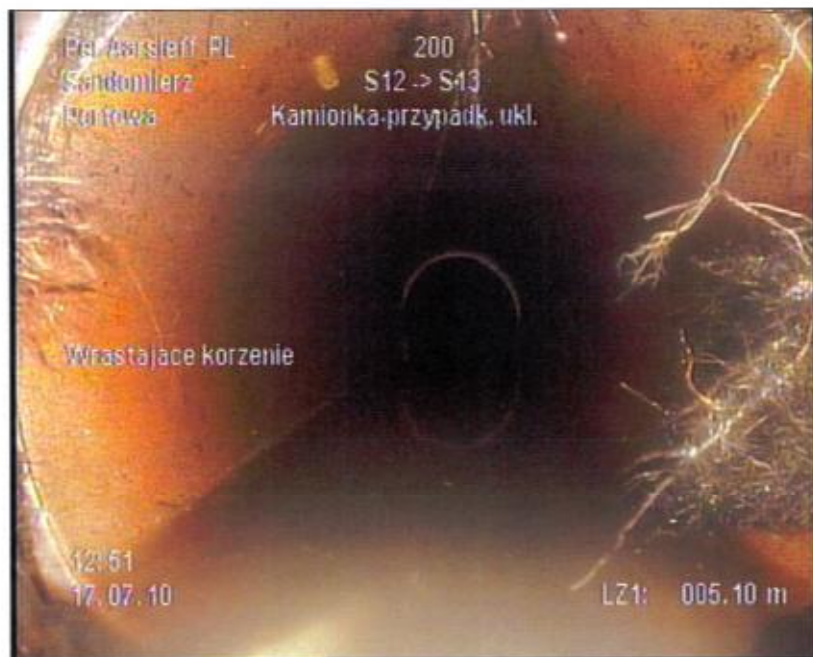
Zdjęcie: 11_3A
5,1m, Wrastające korzenie

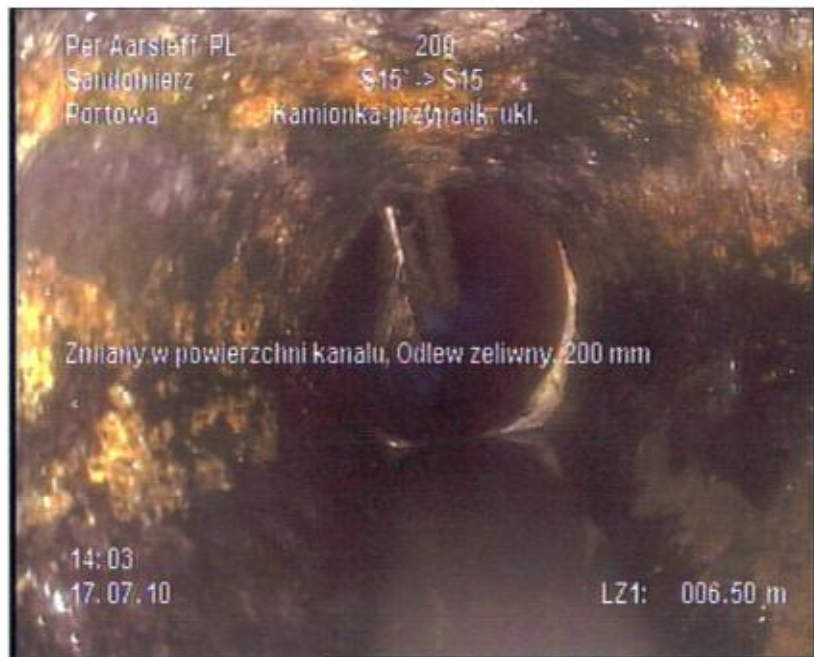
Zdjęcie: 14_3A
6,5m, Zmiany w powierzchni kanału, Odlew żeliwny, 200 mm

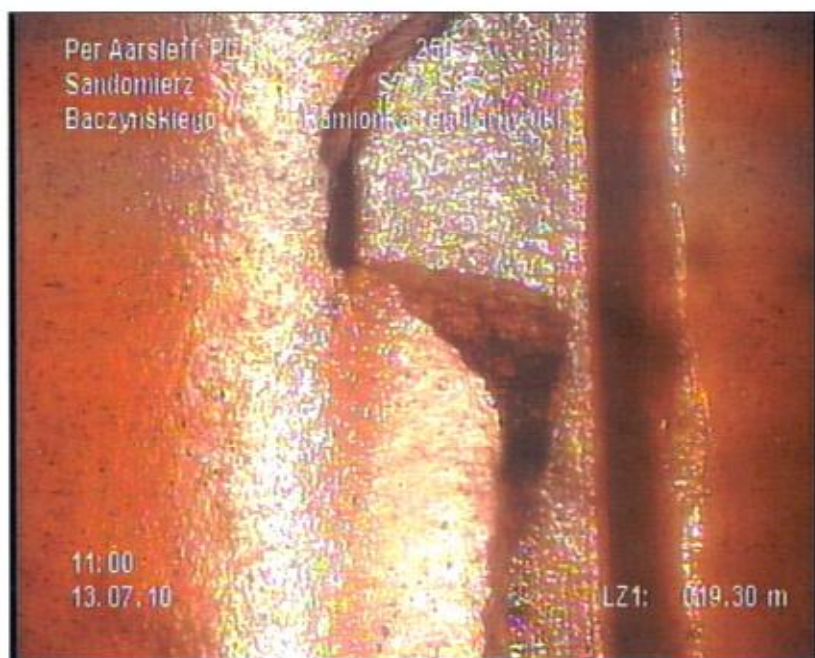
Zdjęcie: 7_4A
 19,3m, Okrężny wylom, z 11 do 01 godzina

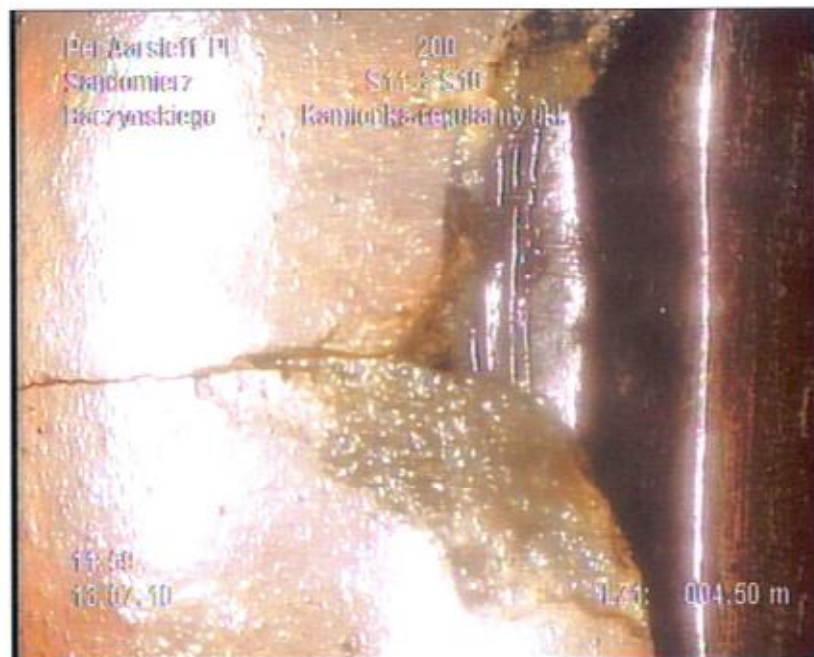
Zdjęcie: 9_3A
 4,5m, Okrężny wyłom, o 12 godzina

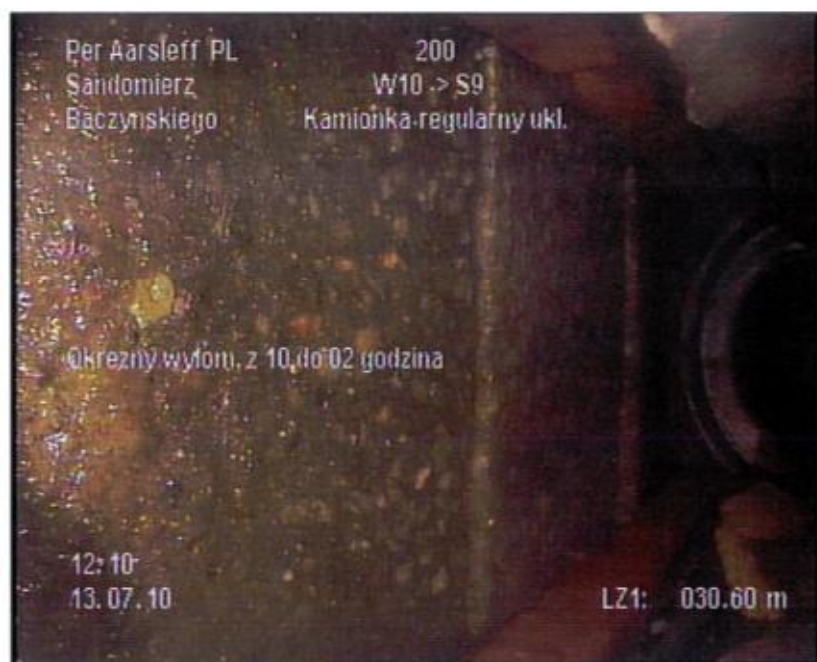
Zdjęcie: 10_5A
 30,6m, Okrężny wyłom, z 10 do 02 godzina

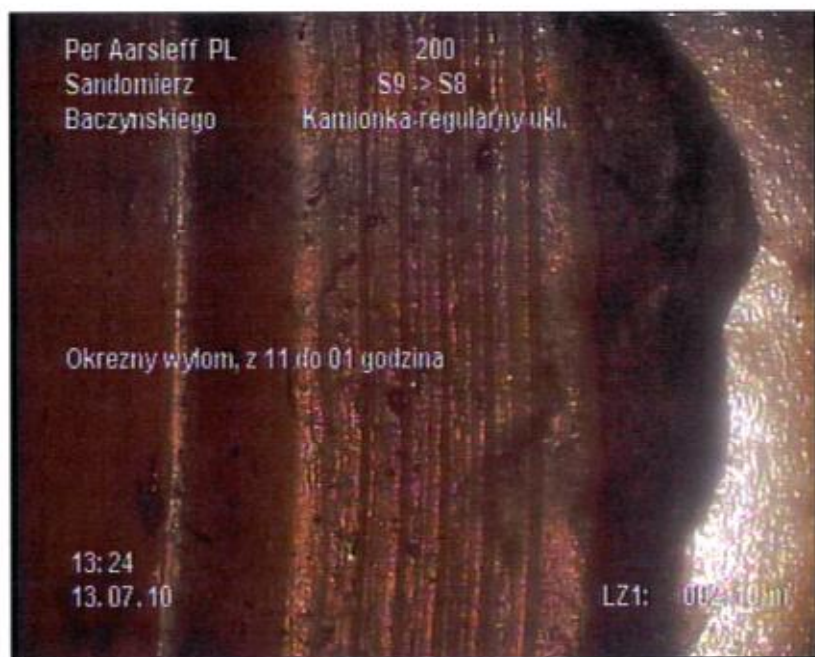
Zdjęcie: 15_2A
 2,1m, Okreżny wyłom, z 11 do 01 godzina

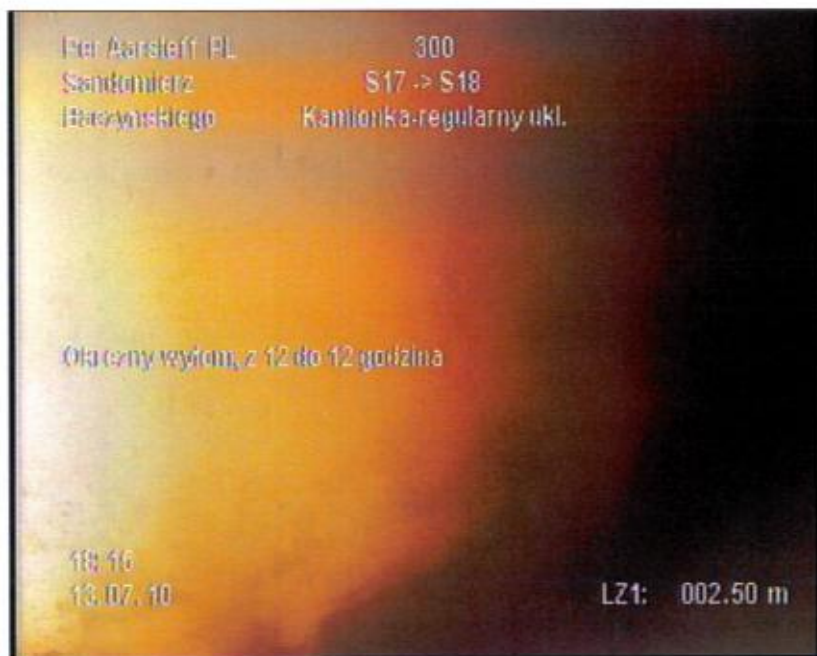
Zdjęcie: 17_2A
 2,5m, Określony wyłom, z 12 do 12 godzina

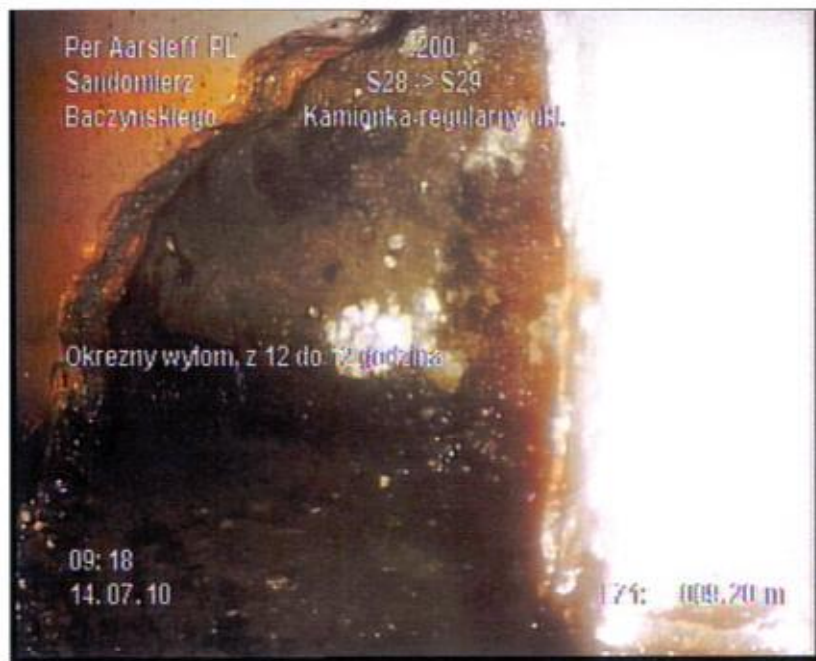
Zdjęcie: 21_4A
 9,2m, Okrężny wyłom, z 12 do 12 godzina

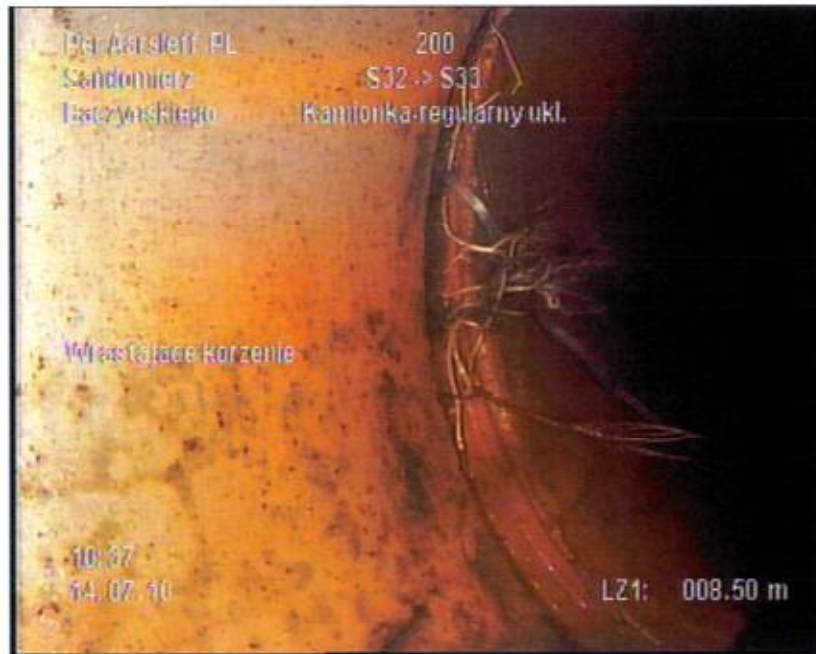
Zdjęcie: 25_8A
 8,5m, Wrastające korzenie

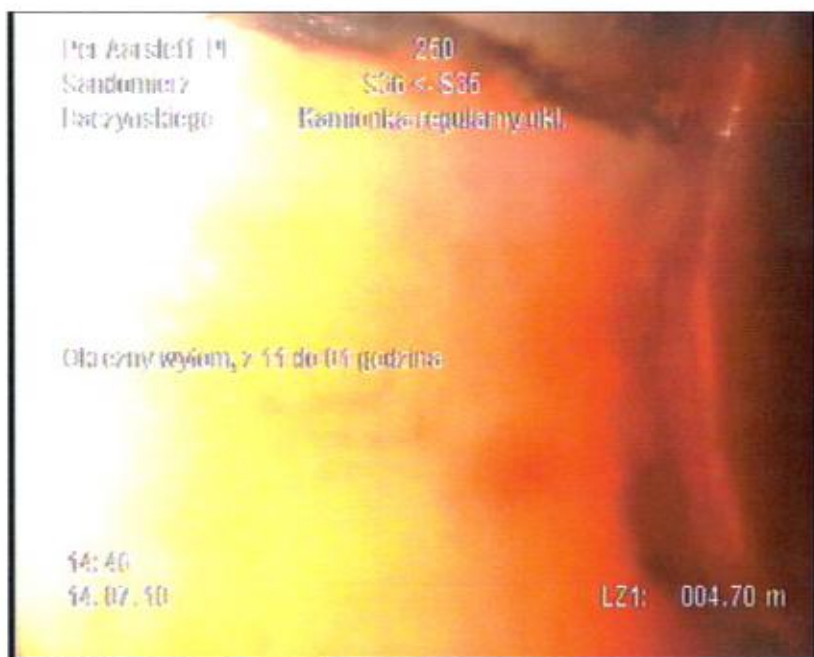
Zdjęcie: 32_2A
 4,7m, Okreźny wyłom, z 11 do 01 godzina
